Dynamic Test Center
 Centrum für Dynamische Tests
 Centre de Tests Dynamiques

Crashtest gebrauchter Fahrzeuge mit Airbag

Auftragsnummer: 214MRR66

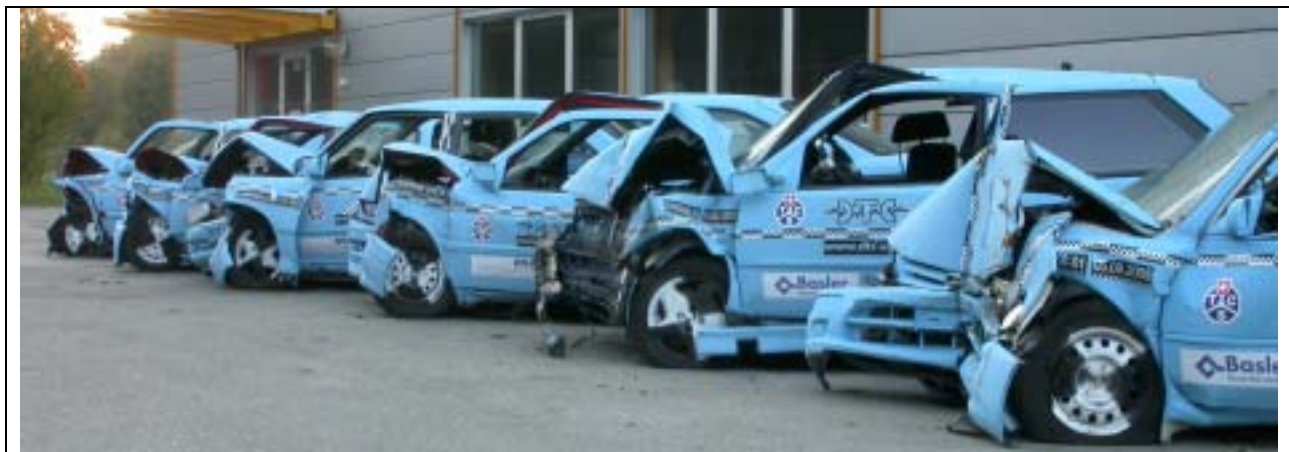
Abb. 2 Die 6 Fahrzeuge nach dem Versuch.

Die Insassenbelastungen beim VW Golf waren sowohl für Fahrer wie Beifahrer mit denen des Neufahrzeuges vergleichbar. Die Karosseriesteifigkeit war trotz sehr hoher Fahrleistung immer noch gut. Die Airbags wurden zeitgleich mit denjenigen im Neuzustand ausgelöst und der fahrerseitige Gurtkraftbegrenzer hat funktioniert. Der Kunststoffüberzug der Umlenkbeschläge der Schultergurte waren den Kräften im gealterten Zustand nicht mehr gewachsen, so dass beide gebrochen sind. Auf der Beifahrerseite entstand aufgrund des stärker ausgeprägten Bruchs eine scharfe Kante, mit welcher der Schultergurt während des Anprallversuchs durchgetrennt wurde. Dank des grossen Beifahrerairbags wurde der Aufprall des Beifahrers auf dem

Im Toyota Corolla lagen die Insassenbelastungen höher als im Neuzustand. Das untersuchte Fahrzeug hatte eine sehr hohe Fahrleistung und die passiven Sicherheitskomponenten wie Sitze, Sitzpolster und Gurte zeigten starke Alterungs- und Abnutzungserscheinungen. Während des Anprallversuchs wurde eine starke Vorverlagerung und ein starkes Abtauchen der Insassen festgestellt. Die Ausprägung der Deformation lässt auf eine kleinere Widerstandsfähigkeit der Karosserie schliessen. Dies hatte ein starkes Eindringen der Lenksäule zur Folge. Die Insassenbelastungen im Fiat Tipo lagen ebenfalls über denjenigen im Neuzustand. Von den sechs untersuchten Fahrzeugen bürsteten im Tipo die Sicherheitsgurte am meisten an Wirkung und die Sitze und deren Verankerungen am meisten an Stabilität ein. Der Gurtstraffer auf der Fahrerseite hat nicht oder nur ungenügend ausgelöst. Eine möglicher Grund dafür könnte in der stark deformierten Bodenstruktur des Fahrzeugs und der Sitzbefestigungen liegen, wodurch sich die Seile des Gurtstraffers verklemmt haben könnten. Der Airbag wurde gegenüber dem Neuzustand später gezündet.

Fiat Tipo und Toyota Corolla waren mit einem mechanischen Airbag ausgerüstet, welche unter den marktüblichen Airbags als Exoten gelten. Die Filmanalyse der aktuellen Versuchs mit demjenigen vor 12 Jahren hat für beide Versuchsträger den Verdacht, dass die Airbags nicht genügend stark aufgeblasen waren, nicht erhärtet.

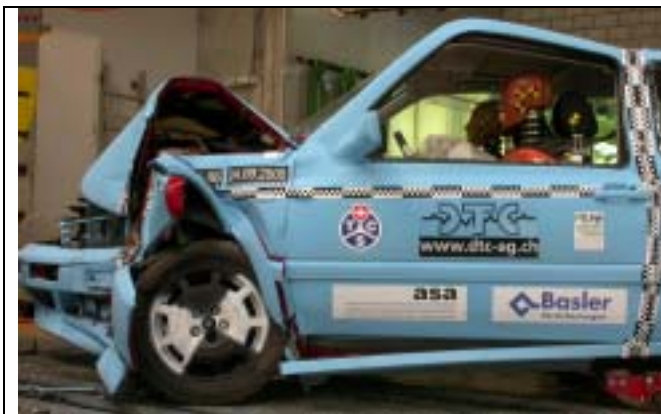
Der Golf verfügt über eine steife Struktur, welche die Energie auf einem hohen Kraftniveau abbaut. Die ersten 20 % der Geschwindigkeitsänderung entsprechen 36 % der kinetischen Energie. Diesen Geschwindigkeitsanteil baut nur der Ford Escort ebenso schnell ab. Der Golf erreicht den Stillstand am schnellsten. Die Karosserie verformt sich erheblich, doch die Türschlösser funktionieren noch immer und die Fahrertür lässt sich mit einem Ruck öffnen. Das Armaturenbrett wandert kaum nach innen. Die Filmanalyse zeigt eine dynamische Verschiebung der Lenksäule in den Innenraum. Die Lenksäule wird gegen Versuchende wieder zurückgedrückt. Die statische Eindringtiefe ist daher gering. Die Brust und später der Kopf des Fahrerdummys berühren während des Versuchs das Lenkrad und schieben diesen wieder zurück, ohne dabei erhebliche Beschleunigungen zu erfahren. Im Fussbereich zeigen sich mittelschwere Intrusionen. Kritisch müssen die Pedalverschiebungen (Abb. 12) beurteilt werden.

Abb. 11 Seitenansicht Golf nach dem Versuch.

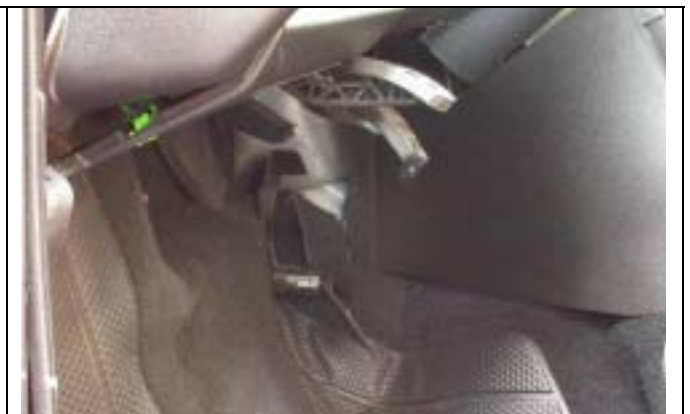
Abb. 12 Fussraum nach dem Versuch.

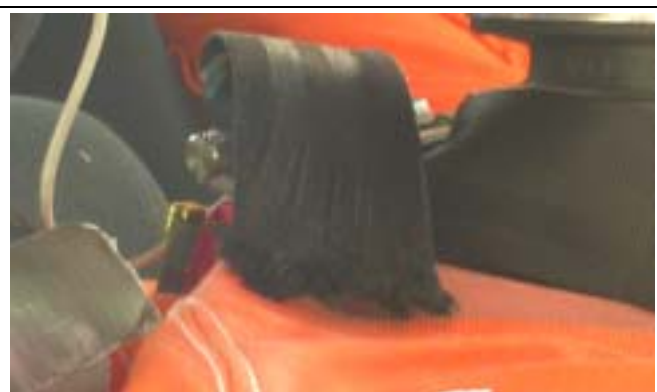
Anders sieht die Realität auf der Beifahrerseite aus. Beim Beifahrer wurde die Sicherheitsgurte bei 71 ms nach Anprall auf der Barriere am Umlenkbeschlag an der B-Säule abgerissen. Durch die hohen Zugkräfte ist die Kunststoffummantelung am Umlenkbeschlag gebrochen. Die vordere Hälfte ist abgefallen, wodurch die verbleibende hintere Hälfte eine scharfe Kante gebildet hat. Über diese Kante wurde die Sicherheitsgurte eingeschnitten und danach abgetrennt. Die Ummantelung auf der Fahrerseite ist nicht komplett durchgebrochen, zeigt aber den identischen Riss im Kunststoff. Der spröde Kunststoff hat den hohen Crashbelastungen nicht mehr stand gehalten. Im Vergleich zu den anderen Fahrzeugen wurden beim Golf infolge der steifen Frontstruktur die grössten Gurtkräfte gemessen. Das Versagen des Sicherheitsgurtes zeigt sich in der Brustbeschleunigung der Dummymesswerte mit einem um 20 % höheren Wert. Die Brustbeschleunigung beläuft sich auf 51 g und liegt damit immer noch unterhalb des biomechanischen Grenzwertes. Der grosse Beifahrerairbag im Golf hat den Dummy gut abgefangen und einen starken Anprall an starren Fahrzeugstrukturen wie dem Armaturenbrett verhindert.

Abb. 14 Eingeschnittener und abgetrennter Beifahrergurt.

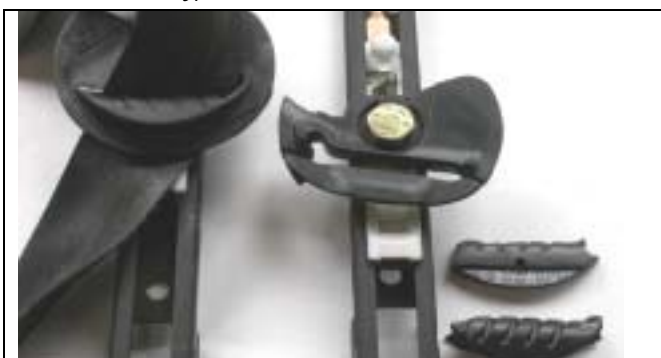
Abb. 15 Fahrer- und beifahrerseitigen Umlenkbeschläge.

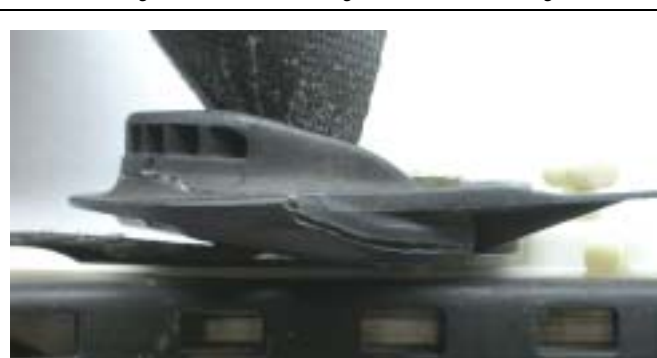
Abb. 16 Riss in der Ummantelung fahrerseitig.

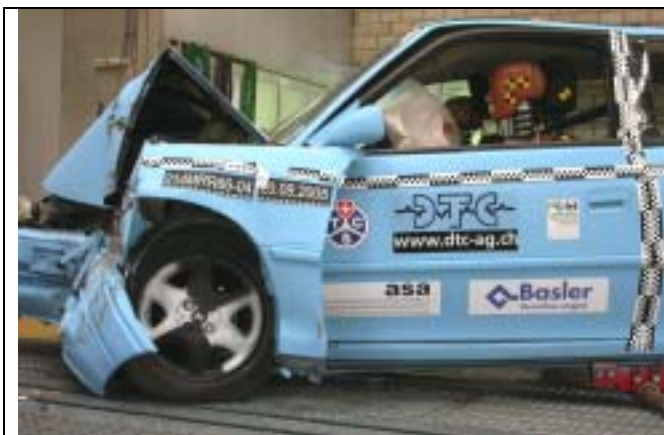
Die Karosserieverformungen am Astra sind im aktuellen Versuch fast identisch mit denjenigen vor 12 Jahren. Die Fahrzeugstruktur baut die kinetische Energie schnell und gleichmässig ab. Die Fahrgastzelle bleibt trotz den extrem hohen Belastungen intakt. Der Überlebensraum bleibt von den Oberschenkeln an aufwärts gesichert. Auch die Sitze haben der Belastung standgehalten, sie lassen sich weiterhin nach vorne und zurück schieben. Die Lenksäule ist um 100 mm in den Fahrgastraum eingedrungen. Im Fussraum muss hingegen von einem mittleren Verletzungsrisiko für die Füße ausgegangen werden, weil starke Intrusionen vorhanden sind. Das Verletzungsrisiko ist durch die geringen Pedalverschiebungen im Vergleich zu den anderen untersuchten Fahrzeugen weniger hoch. Die Steife der Fahrgastzelle zeigt sich auch an der geringen Verkürzung des Abstandes von A- zu B-Säule. Der Türschlossmechanismus ist noch völlig funktionsfähig. Das Türschloss öffnet unter einem leicht erhöhtem Kraftaufwand. Die Türe lässt sich nach dem Versuch mit einem Ruck problemlos öffnen.

Abb. 21 Seitenansicht Astra nach dem Versuch.

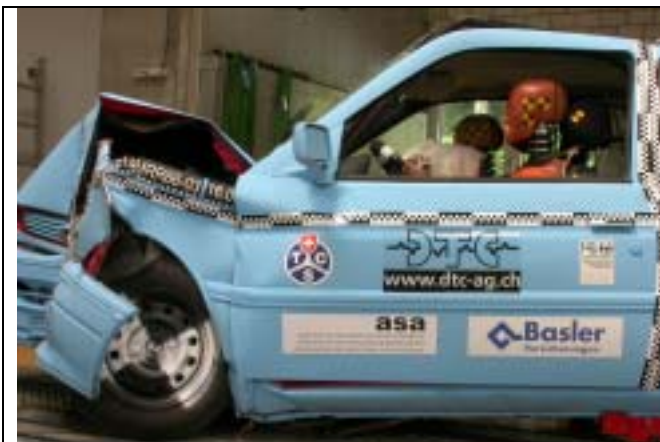
Der Unterboden des Escorts zeigt bis auf Höhe der B-Säule starke Deformationen in Form von querlaufenden Wellen auf. Im Fussbereich des Fahrers ist der Unterboden aus der Schwelle ausgerissen. Der Abbau der kinetischen Energie ist aber sehr gut. Rasch baut die Fahrzeugstruktur viel Energie ab und hält das Niveau gleichmässig bis zum Schluss bei. Negativ muss die Verkürzung des Überlebensraumes im Brustbereich beurteilt werden. Das Lenkrad und das Armaturenbrett dringen weit in den Fahrgastraum ein. Der Fahrdummy drückt mit der Brust das Lenkrad nach vorne. Die Intrusionen des Fussraumbodenblechs halten sich zwar in Grenzen, die Pedalverschiebung ist jedoch gross.

Die starken Deformationen im Unterboden zeigen sich auch beim Öffnen der Fahrertür. Über die Fahrertür wurden grosse Kräfte abgeleitet. Der Abstand A-B-Säule verkürzte sich um 12 cm. Der Türschlossmechanismus lässt sich nur noch von innen betätigen. Mit einem Ruck lässt sich die Türe öffnen.

Abb. 28 Seitenansicht Escort nach dem Versuch.

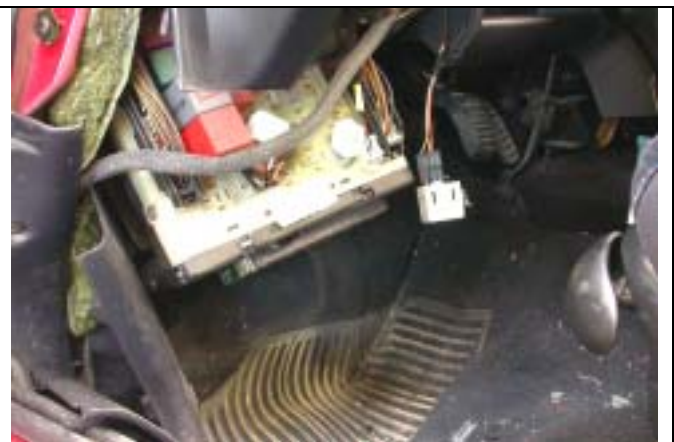
Abb. 29 Fussraum nach dem Versuch.

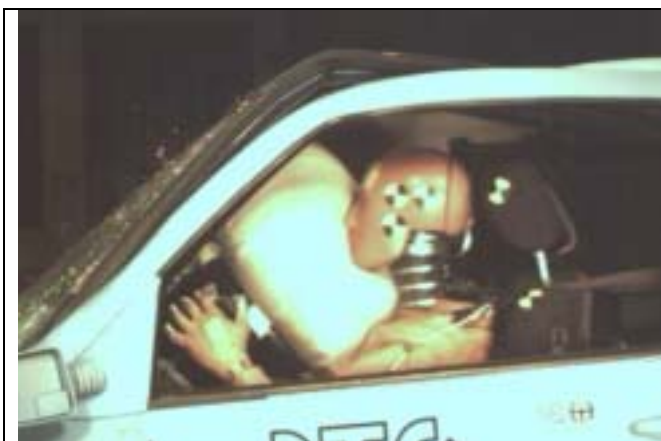
Fahrerseitig verhindert der Airbag einen Kopfaufschlag am Lenkrad, obwohl dieses in den Innenraum gedrückt wird. Der Fahrer erfährt die kleinsten Kopfbeschleunigungen dieser Versuchsreihe und steht bezüglich Kopfbeschleunigungen, HIC und Brustbeschleunigungen leicht besser da als vor 12 Jahren. Die Messwerte für den Beifahrer sind ebenfalls gut. Mit einem mittleren Verletzungsrisiko muss für die unteren Extremitäten gerechnet werden. Der Dummy stösst mit den Knien gegen das Armaturenbrett, dabei erreicht die Beckenbeschleunigung 58 g.

Abb. 31 Lenkrad dringt in den Innenraum.

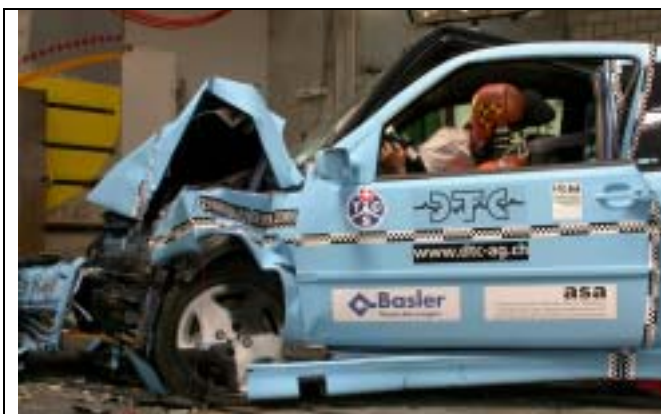
Der Geschwindigkeitsabbau während des Versuchs zeigt im Vergleich zu den anderen Versuchen, dass der Fiat in den ersten 30 ms nach Berühren der Barriere zu wenig Energie abbaut. Die Fahrzeugfront ist für die extremen Belastungen beim Anprall zu weich. Das Lenkrad und das Armaturenbrett werden durch die starken Deformationen nach oben in den Fahrgastraum gedrückt. Dies verkleinert den Überlebensraum im Tipo erheblich. Die Kinematik der Lenkradverschiebung, in Kombination mit den erheblichen Deformationen der Fahrgastzelle, verursacht zusätzliche Kopf- und Halsbelastungen durch Rotationen. Die Sitze und vor allem die Sitzverankerungspunkte waren den grossen Beschleunigungen nicht gewachsen, wodurch an beiden erhebliche Deformationen stattfanden.

Abb. 37 Seitenansicht des Tipos nach dem Versuch

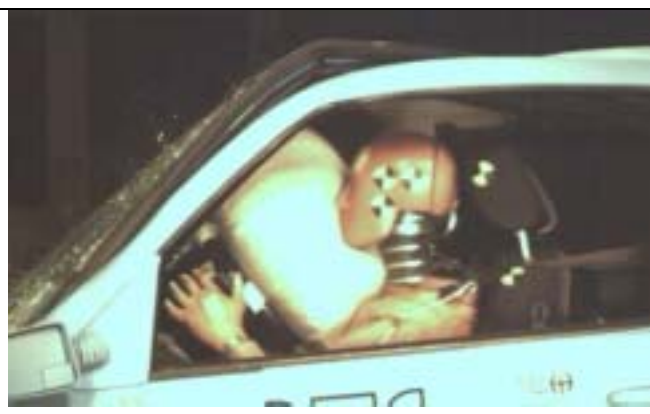
Abb. 38 Lenksäule wandert nach innen.

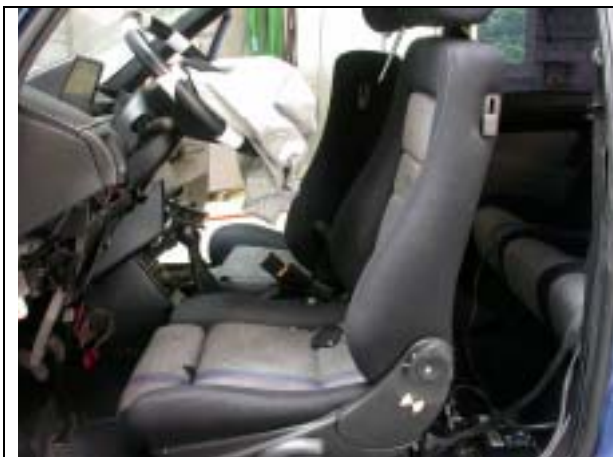
Abb. 39 Deformierter Fahrersitz.

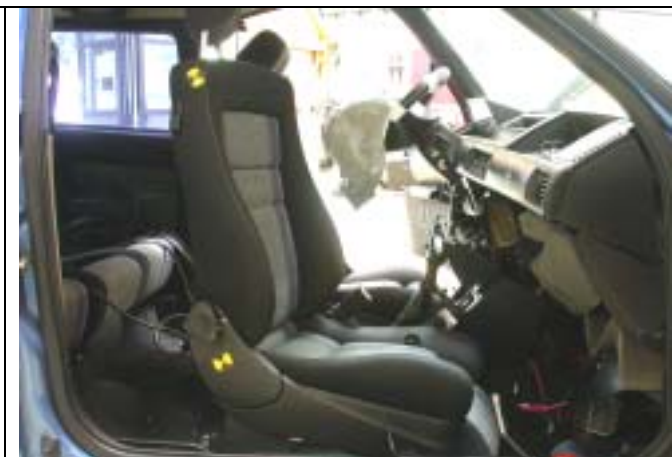
Abb. 40 Deformierter und verdrehter Beifahrersitz.

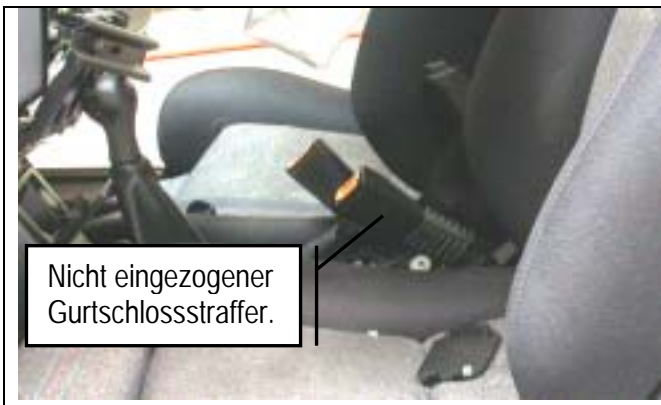
Der Gurtschlossstraffer auf der Fahrerseite wurde ausgelöst, hat aber nicht gewirkt. Die Gründe dafür sind nicht abschliessend benennbar. Da der Gurtschlossstraffer beim Ausbau des Fahrersitzes für die Analyse nach dem Versuch auslöste, liegt die Vermutung nahe, dass sich die Drahtseile des Gurtschlossstraffers wegen der massiven Deformationen verklebmt haben. Dagegen spricht, dass zum Zeitpunkt der Auslösung bei Anprallbeginn die Deformationen noch nicht erheblich waren. Der Gurtschlossstraffer auf der Beifahrerseite war bereits vor dem Versuch ausgelöst. Der Gurtkraftverlauf zeigt eine späte Kopplung der Insassen an die Fahrzeugverzögerung. Dadurch ergeben sich beachtliche Vorverlagerungen beider Dummies. Mit Hilfe der Filmanalyse der Versuche vor 12 Jahren, kann eine grössere Vorverlagerung nachgewiesen werden. Die Konsequenz daraus ist, dass der Fahrer einen härteren Kontakt mit Lenkrad und Airbag erfährt und der HIC höher liegt als vor 12 Jahren. Die Kopfbeschleunigungen haben einen ähnlichen Verlauf. Beim aktuellen Versuch mit dem Tipo werden die biomechanischen Grenzwerte teilweise überschritten. Dies trifft für das Halsmoment zu, welches im HIC keinen Niederschlag findet. Am Fahrerdummy wurde ein Nickmoment (M_y) von 85.9 Nm gemessen, welches über dem biomechanischen Grenzwert von 57 Nm liegt. Der Beifahrer schlägt mit dem Kopf hart auf dem Armaturenbrett auf. Die Kopfbeschleunigungen und der HIC fallen hier 50 % höher aus als im Neuzustand. Die Kopfbeschleunigung liegt mit 102 g über dem biomechanischen Grenzwert. Die massiven Deformationen am Fahrersitz und der Sitzverankerungen verursachen einen heftigen Knieanprall des Fahrerdummys. An der Beifahrerseite ist die Sitzverformung und dessen Verschieben nach vorne noch ausgeprägter, weshalb der Beifahrerdummy mit den Knien ebenfalls heftig am Armaturenbrett anprallt.

Nicht eingezogener Gurtschlossstraffer.

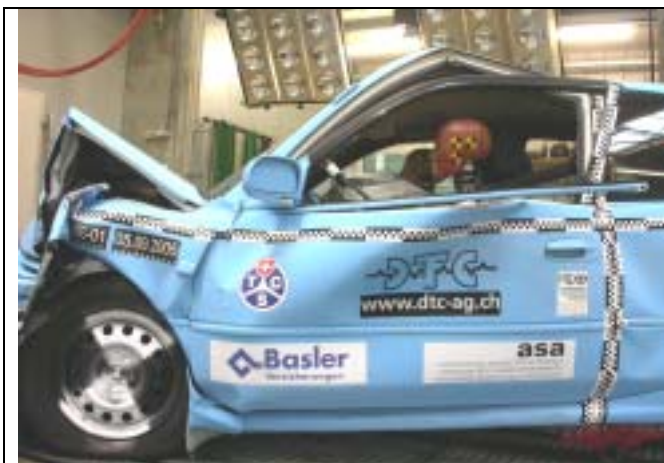
Die Fahrzeugstruktur zeigt erhebliche Deformationen. Der Dachholm knickt und reisst ein. Die Fahrertüre muss grosse Kräfte ableiten, wodurch sich das äussere Türblatt nach aussen wellt. Der Türschlossmechanismus lässt sich dadurch nur noch von innen betätigen und die Tür lässt sich nur unter erhöhtem Kraftaufwand jedoch ohne zusätzliche Hilfsmittel öffnen. Der Sitz lässt sich nach dem Crash noch verschieben und die Fussraumintrusionen und die Pedalverschiebung haben ein mittleres Niveau. Deutlich stärker ausgeprägt ist hingegen die Verringerung des Überlebensraumes auf Brusthöhe. Das Lenkrad und das Armaturenbrett werden markant nach innen gedrückt. Die Lenksäule wird dabei aus ihren Verankerungen gerissen.

Abb. 47 Seitenansicht des Corollas nach dem Versuch.

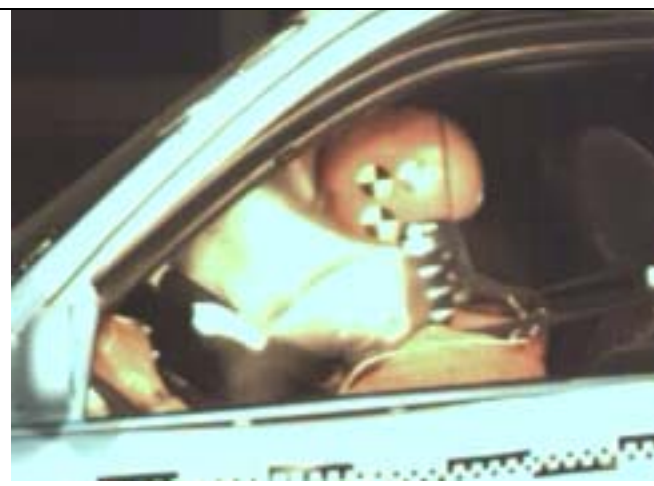
Das Schutzkonzept, bestehend aus Sicherheitsgurten, Sitze, Airbag und Karosseriestruktur, wurde bereits durch den Crashtest vor 12 Jahren an seine Grenzen belastet. Im Kopfbereich sind die Belastungen für Fahrer und Beifahrer durch die gealterten und abgenutzten Sicherheitskomponenten höher ausgefallen. Die Sicherheitsgurte zeigen keinen gleichmässigen Kraftaufbau. Daraus kann eine weitere zusätzliche, leicht vergrösserte Vorverlagerung erklärt werden. Dies führt in Kombination mit dem Eindringen des Lenkrades zu höheren Kopfbeschleunigungen und zu einem höheren HIC für den Fahrer. Ebenso trifft der Fahrerdummy mit der Brust hart auf das Lenkrad auf und biegt dieses nach vorne.

Abb. 50 Dummabrust biegt Lenkrad nach vorne gebogen.

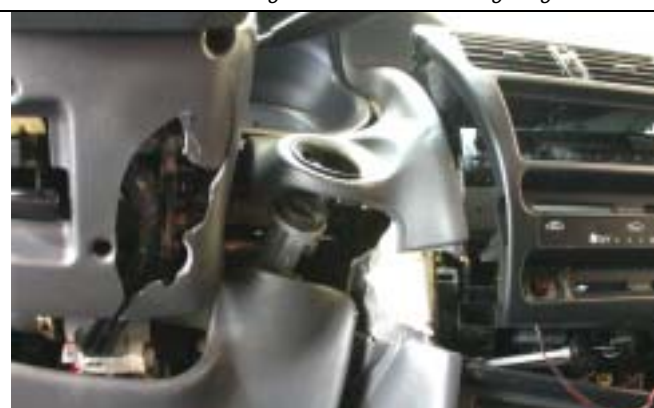
Die Brust- und Beckenbelastungen liegen in der gleichen Grössenordnung wie vor 12 Jahren. Der Fahrer schlägt mit dem rechten Knie wie auf dem Zündschloss auf. Der gleiche Sachverhalt der Sicherheitsgurte kann auch auf der Beifahrerseite festgestellt werden. Die schwache Rückhaltung der Gurte lassen eine zu grosse Vorverlagerung des Beifahrers zu, wodurch er mit dem Kopf hart auf dem Armaturenbrett aufschlägt. Die Kopfbeschleunigungen sowie der HIC fallen für den Beifahrer höher aus, die Brust- und Beckenbelastungen liegen in der gleichen Grössenordnung, wie vor 12 Jahren.

Abb. 52 Zerstörte Verschaltung des Zündschloss.

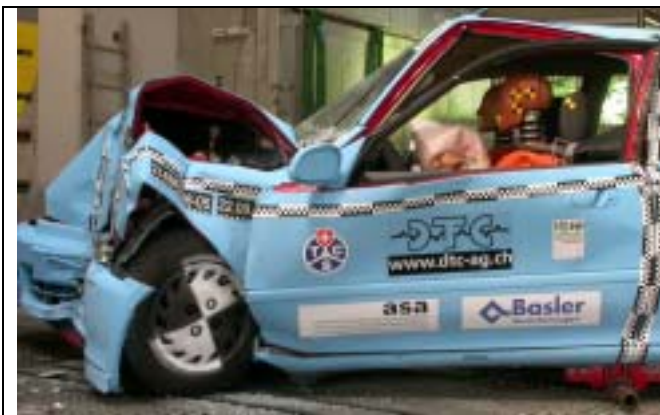
Die Karosserie weist nach wie vor erhebliche Deformationen auf. Der Dachholm knickt auf und die Fahrertür wird auseinandergedrückt. Die Lenksäule und das Armaturenbrett werden nach innen gedrückt und verkleinern den Überlebensraum des Fahrers. Die Lenksäule wird dabei aus ihrer Verankerung gerissen. Im Fussbereich sind starke Intrusionen vorhanden, die Pedalverschiebung liegt jedoch auf mittlerem Niveau. Mit 150 mm Verkürzung des Abstandes von A- zu B-Säule wurde beim Civic die grösste Fahrgastzellendeformation gemessen. Der Schlossmechanismus lässt sich nur noch von innen betätigen. Trotz der stark ausgeprägten Deformation lässt sich die Türe mit einem Ruck von Hand öffnen.

Abb. 57 Seitenansicht des Civics nach dem Versuch.

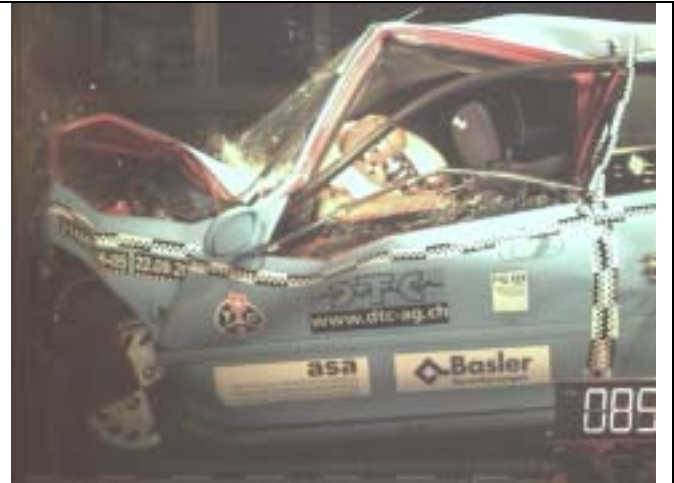
Nach dem mangelhaften Abschneiden des Civics vor 12 Jahren hat Honda die Fahrzeugstruktur überarbeitet. Der untersuchte Civic verfügte über eine steifere Karosserie, als der Proband vor 12 Jahren. Der Versuch zeigt deutlich, dass die Modifikationen erfolgreich waren. Die Fahrzeugdeformationen konnten in gewissen Bereichen um fast die Hälfte reduziert werden. Der Überlebensraum für den Fahrerdummy ist im Vergleich zu den anderen Fahrzeugen trotzdem geringer. Die steifere Karosserie lässt sich auch optisch anhand der Filmanalysen nachweisen.

Abb. 60 Fahrzeugdeformation während des aktuellen Versuchs.

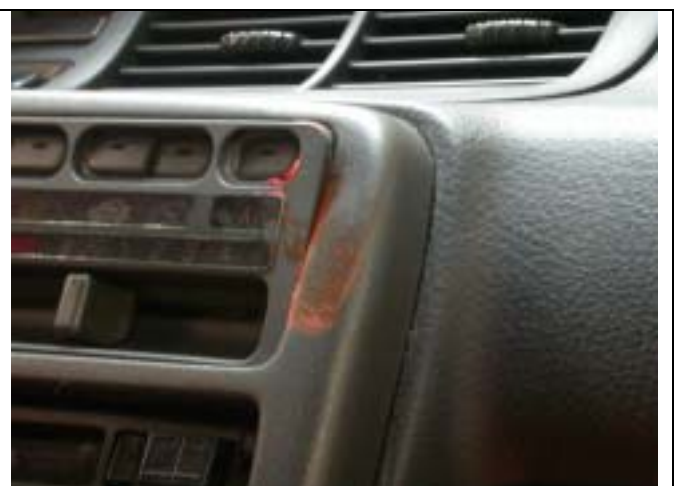
Für die unteren Extremitäten ist mit einem mittleren Verletzungsrisiko zu rechnen. Die Beckenbeschleunigungen sind nicht sehr hoch, wobei heftige Knieanpralle festgestellt wurden, der fahrerseitig sogar am etwas tief liegenden Zündschloss erfolgte.

Abb. 62 Anprallstelle des Beifahrerdummykopfes.
