**DTC 77 Maueraufprall:  
Fiat Ducato Camper vom 05.06.09**

Erstellt am: 31. Juli 2009  
Datei: Testergebnisse\_DTC77.doc  
Autor: Raphael Murri

Der Anprallversuch mit einem Fiat Ducato Wohnmobil (Alkovenaufbau) erfolgte mit 44.6 km/h, rechtwinklig und voller Überdeckung auf einen starren Betonblock. Mit dem Versuch sollen die Risiken aufgezeigt werden, welchen Ferienreisende bei unüberlegter Beladung oder wenn sie sich auf nicht für die Fahrt zugelassenen Sitzplätzen befinden, ausgesetzt sind. Als Insassen waren vorne zwei angegurte 50% Dummies, auf dem Rücksitz links im Wohnraum in Fahrtrichtung eine angegurte 5% Frau und rechts davon ein 50% Dummy eingesetzt. In der Schlafkoje über der Fahrerkabine, quer liegend, war ein unangegurter 95% Dummy positioniert. Die Lebensmittelvorräte sowie das Geschirr wurden in den Schränken hinter den Passagieren und zu hinterst im obersten Schrank verstaut. Auf dem Tisch befanden sich Flaschen mit Mineralwasser und auf der Küchenablage eine Melone.

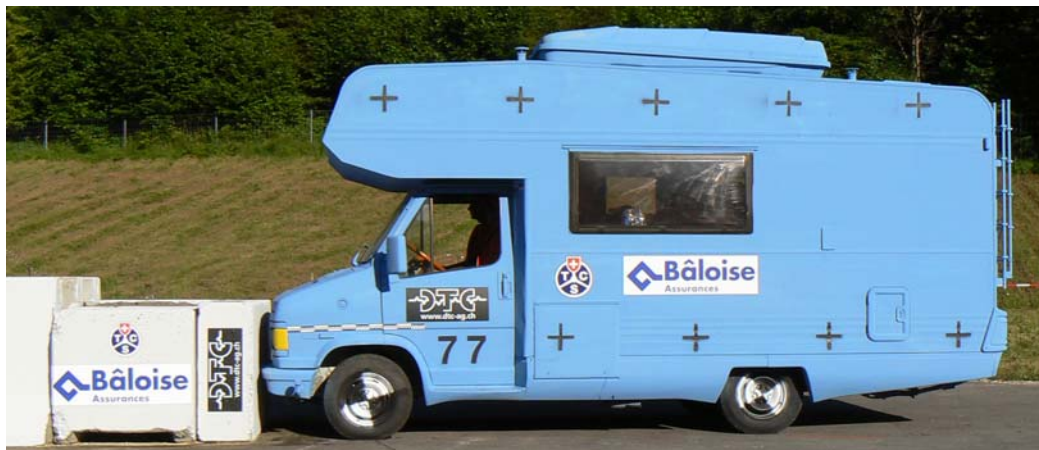
Abb. 2 Seitenansicht links, Fahrzeug im Anprallpunkt

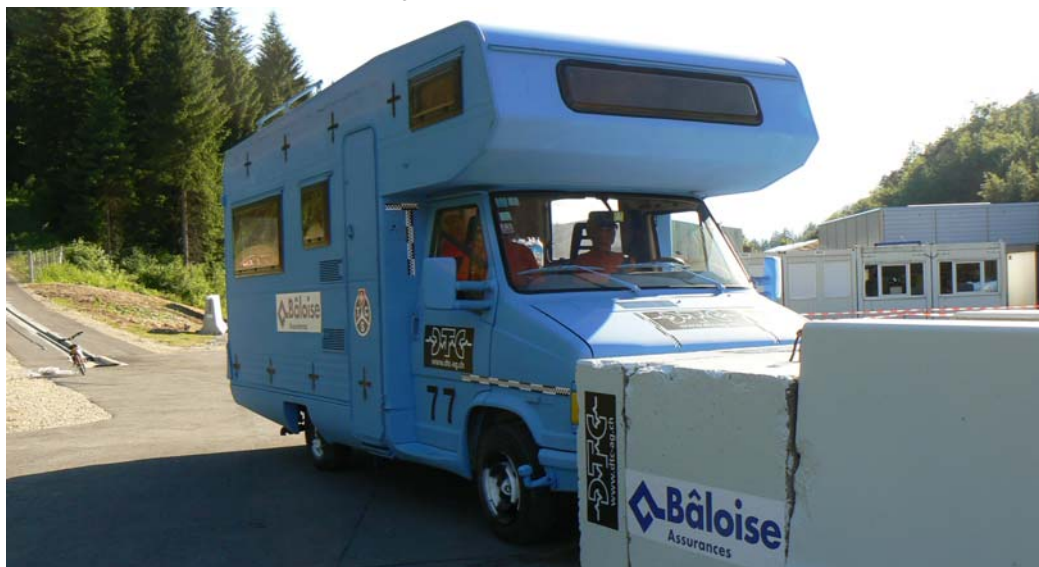
Abb. 3 Ansicht vorne rechts, Fahrzeug im Anprallpunkt

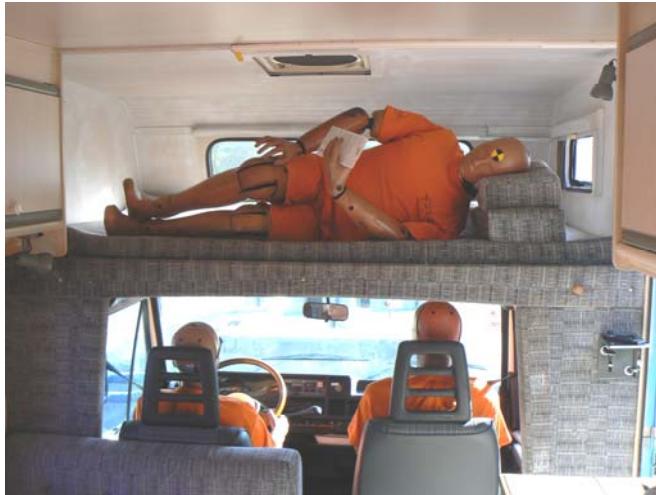
Fahrer und Beifahrersitzplatz mit zwei angegurteten 50% HII Dummies besetzt. In der Schlafkoje befindet sich ein ungesicherter HIII 95% Dummy.

Abb. 4 Passagiere im Fahrzeug, Ansicht von hinten

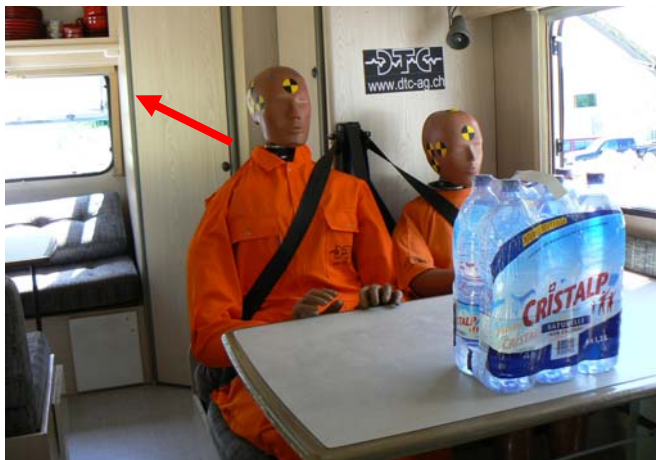
Hinten befinden sich ebenfalls zwei angegurtete Dummies, links eine 5% Frau und rechts ein 50% Mann.

Abb. 5 Fondpassagiere

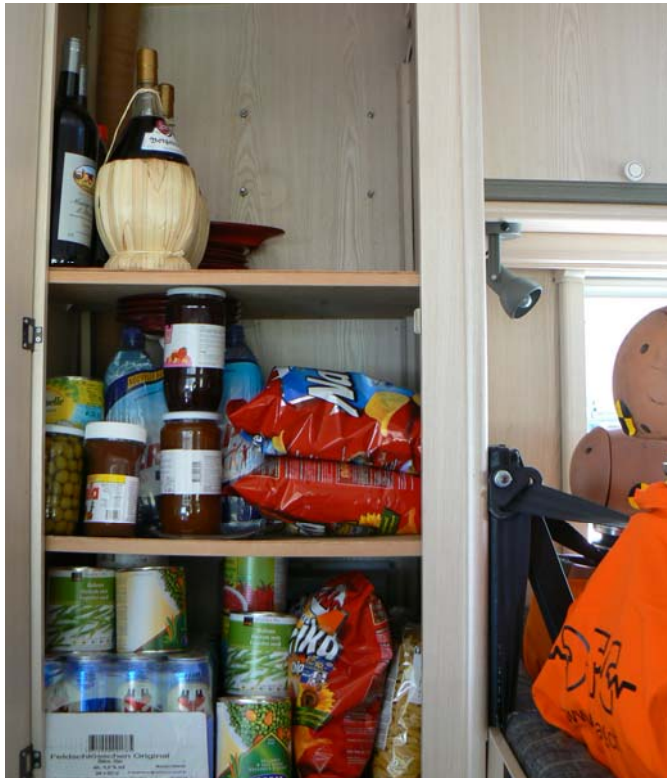
Im Schrank hinter den beiden Fondpassagieren werden Lebensmittel und Geschirr verstaut. Schwere Gegenstände werden fälschlicherweise möglichst oben und mit Abstand zur Trennwand gelagert.

Abb. 6 Lebensmittel im Schrank hinter Fondpassagieren

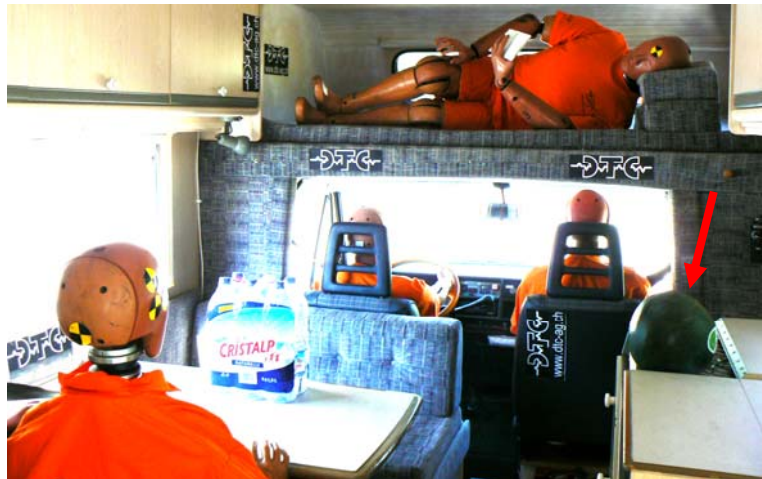
Auf der Küchenablage befindet sich eine Wassermelone (roter Pfeil). Die Wasserflaschen befinden sich hinter dem Fahrer auf Kopfhöhe

Abb. 7 Ungesicherte Lebensmittel

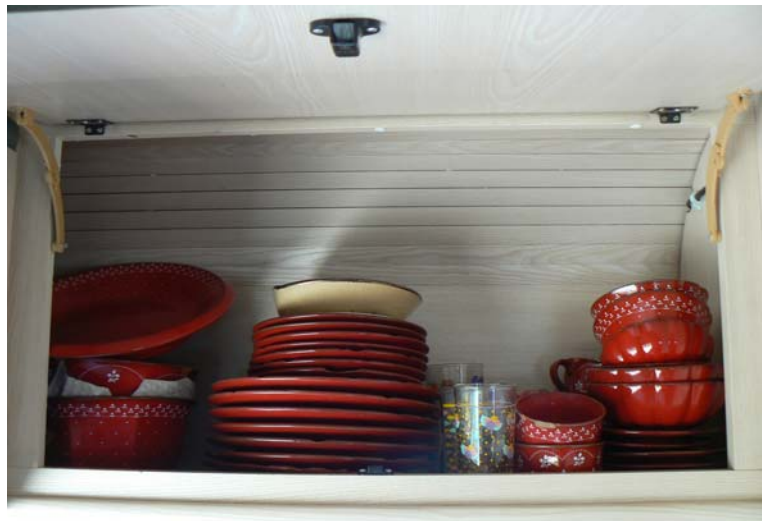
Detailansicht vom Geschirr im hinteren oberen Schrank.

Abb. 8 Geschirr im hinteren Schrank

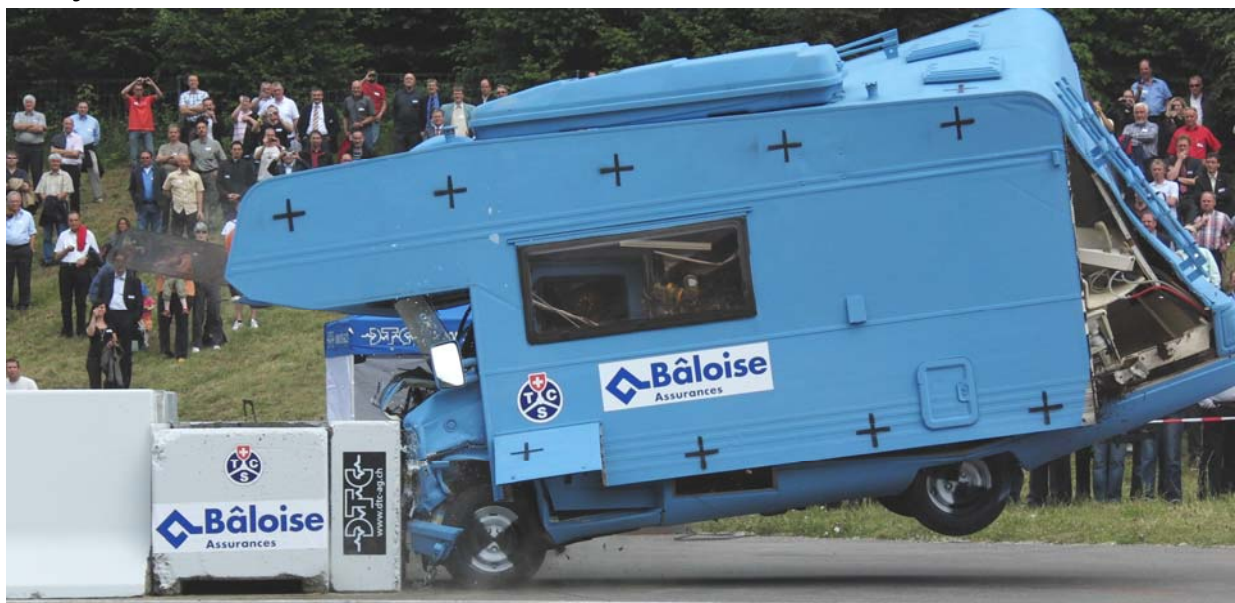
Abb. 9 Ansicht links

Die Seitenwand links wird von der Bodenstruktur abgetrennt.

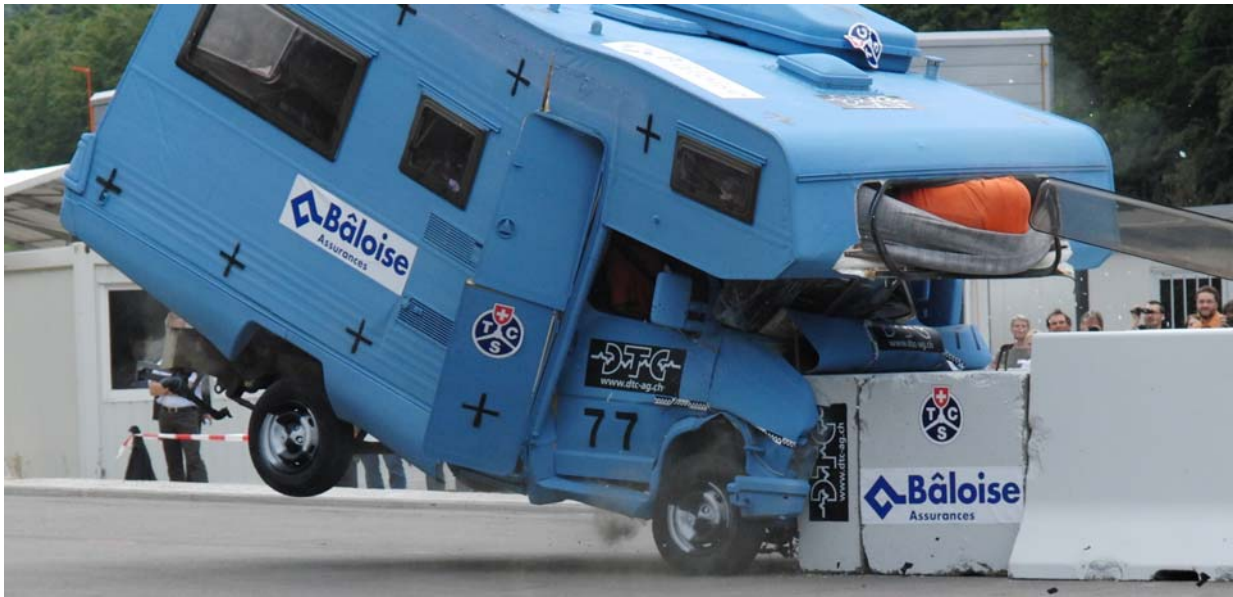
Abb. 10 Ansicht vorne rechts

Das Fenster der Schlafkoje wird herausgedrückt. Der Dummy verkeilt sich mit dem Becken in der Fensteröffnung.

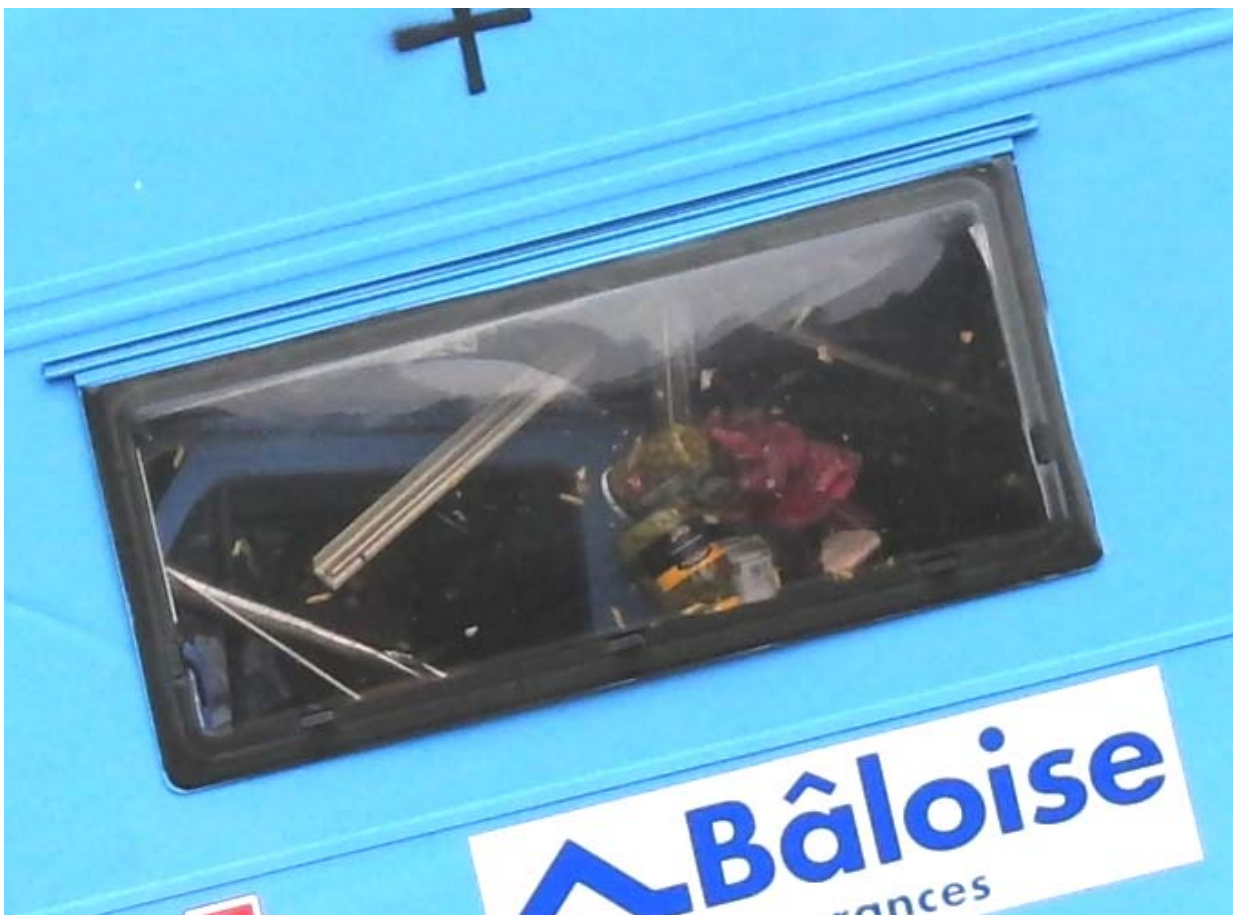
Abb. 11 Detailansicht links durch das Fenster – von den Fondpassagieren ist nichts mehr zu sehen

Die Schrank-Trennwand wird durch die Lebensmittel durchschlagen. Die Lebensmittel fliegen wie Geschosse durch das Fahrzeug.

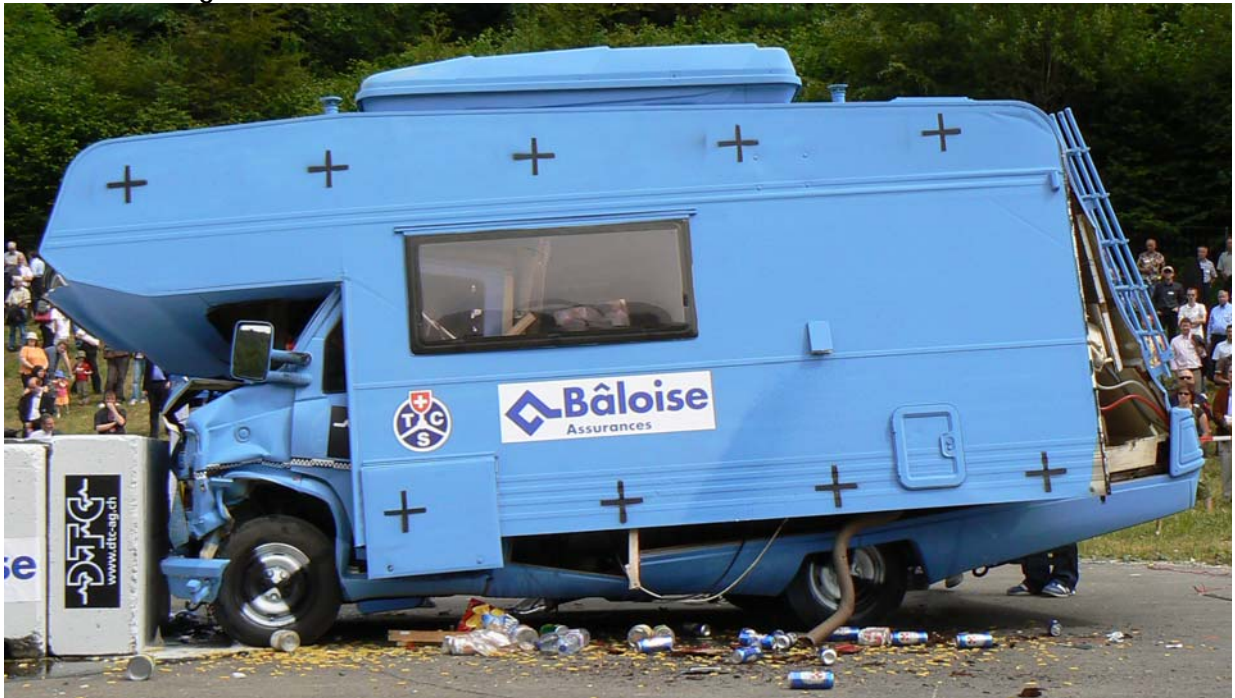
Abb. 12 Nach Kollision, Ansicht links

Der Wohnmobilaufbau wurde von der Bodenstruktur abgetrennt und nach vorne geschoben. die Lebensmittel konnten so direkt auf die Fahrbahn fallen.

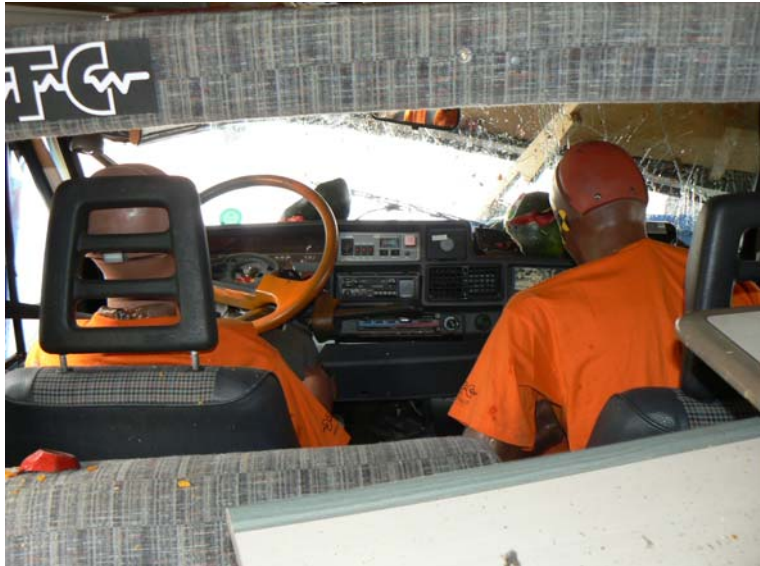
Fahrer und Beifahrer wurden durch die Sicherheitsgurte gut geschützt. Die Fahrgastzelle weist weder starke Intrusionen noch übermässige Fussraumdeformationen auf. Fahrer- und Beifahrertüren können ohne erhöhten Kraftaufwand geöffnet werden.

Durch die herumfliegenden Esswaren (Weinflaschen, Konservenbüchsen, etc.) und dem Geschirr waren Fahrer und Beifahrer trotzdem einem zusätzlichen, sehr grossen Verletzungsrisiko ausgesetzt.

Abb. 13 Fahrerkabine, Ansicht von innen hinten

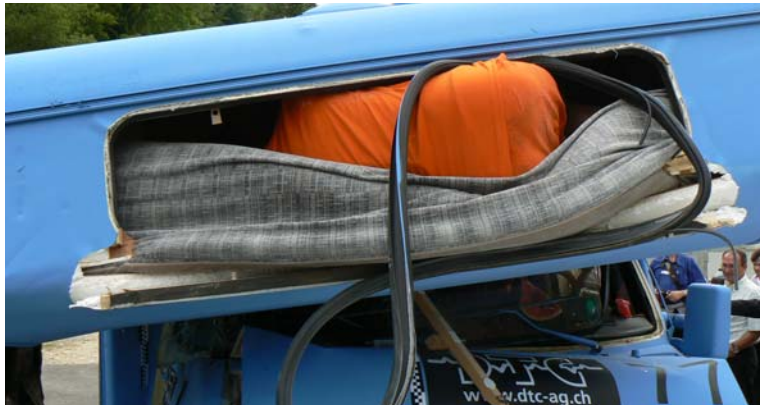
Beim Insassen in der Schlafkoje ist durch den heftigen Anprall an der Frontwand und dem Fenster mit einem sehr hohen Verletzungsrisiko zu rechnen. Je nach Anprallsituation ist mit tödlichen Kopf- und Halsverletzungen sowie Verletzungen der inneren Organe oder der Wirbelsäule zu rechnen.

Abb. 14 Schlafkoje, Ansicht von vorne aussen

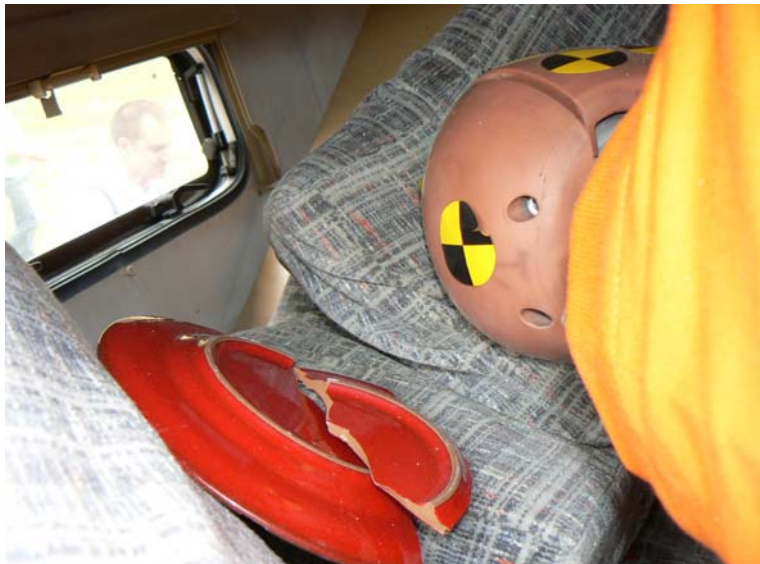
Auch der Passagier in der Schlafkoje hätte durch die herumfliegenden Esswaren und das Geschirr getroffen werden können.

Abb. 15 Geschirr in der Schlafkoje nach Kollision

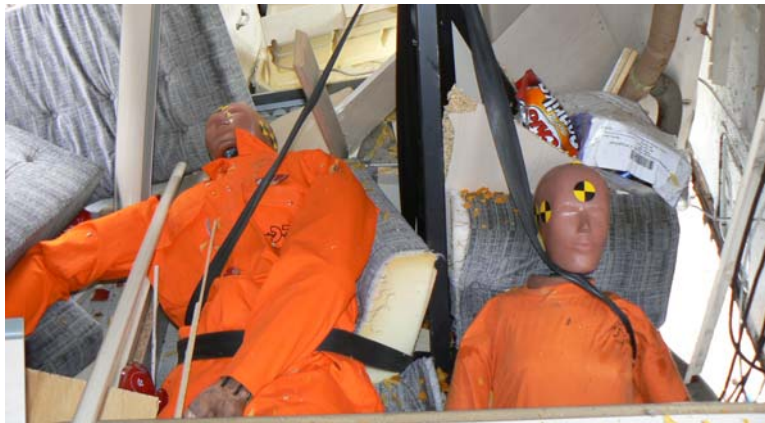
Gurte und Gurtverankerungen der hinteren Sitzplätze haben den extremen Belastungen standgehalten. Die Schranktrennwand konnte die Lebensmittel und das Geschirr nicht halten. Diese fehlt nach der Kollision bis zum Gurtbock vollständig. Die Fondpassagiere wurden durch die Lebensmittel und das Geschirr förmlich erschlagen.

Abb. 16 Fondpassagiere nach Kollision

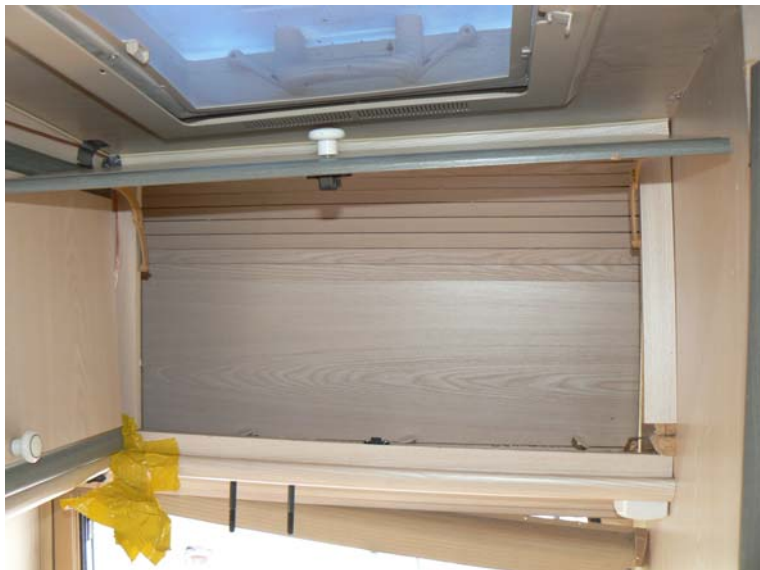
Die Schranktüre hinten wurde durch das Geschirr ohne grossen Widerstand aufgedrückt. Kein einziges Geschirrstück befand sich nach dem Crashversuch mehr im Schrank.

Abb. 17 Leerer Geschirrschrank nach der Kollision
