Dynamic Test Center
 Centrum für Dynamische Tests
 Centre de Tests Dynamiques

Crashtest gebrauchter Fahrzeuge mit Airbag

Auftragsnummer: 214MRR66

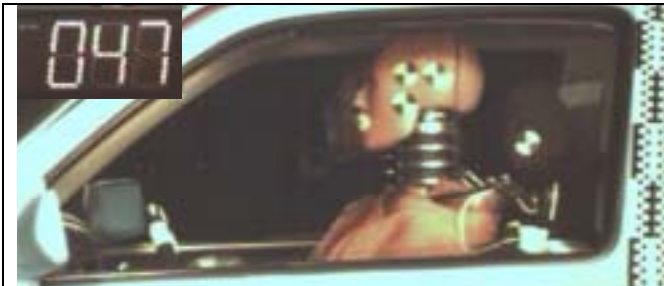
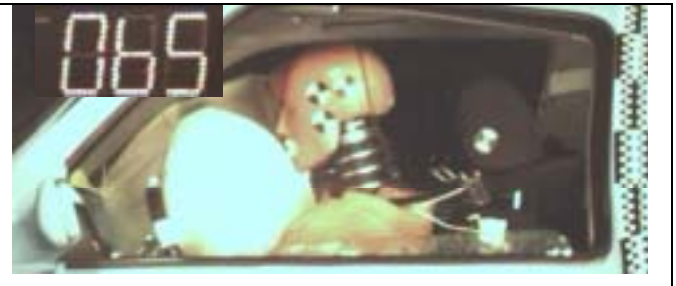
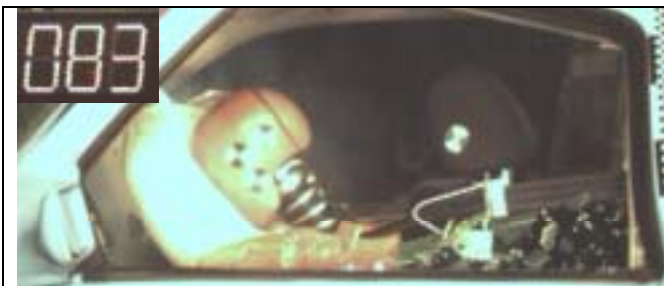
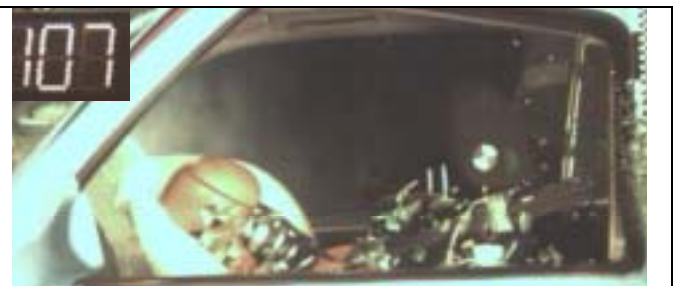
Der Airbag reißt die Sollbruchstelle am Lenkraddeckel bei 46 ms nach der Erstberührung auf. Vor 12 Jahren waren es 47 ms. Auch auf den Highspeedfilmen ist zwischen dem aktuellen und dem Versuch vor 12 Jahren kein Unterschied auszumachen. Überraschend ist die verhältnismässig späte Auslösezeit. Das Zusammenwirken aller am Insassenschutz beteiligten Elemente ist gut und der Airbag wird sehr schnell aufgeblasen. Der Airbag hat trotz der späten Zündung genügend Zeit, seine volle Schutzwirkung zu entfalten.

Bei 65 ms trifft das Kinn des Fahrerdummy auf dem Airbag auf. Zu diesem Zeitpunkt ist der Luftsack bereits voll entfaltet und aufgeblasen. Bei 83 ms wird am Kopf die 3 ms-Spitzenbeschleunigung erreicht. Erst bei 107 ms ist die Eindringung abgeschlossen.

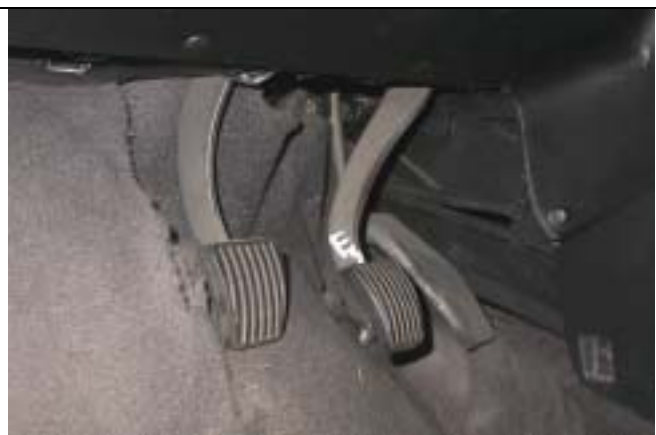
Abb. 22 Fussraum nach dem Versuch.

Die Karosserieverformungen am Astra sind im aktuellen Versuch fast identisch mit denjenigen vor 12 Jahren. Die Fahrzeugstruktur baut die kinetische Energie schnell und gleichmässig ab. Die Fahrgastzelle bleibt trotz den extrem hohen Belastungen intakt. Der Überlebensraum bleibt von den Oberschenkeln an aufwärts gesichert. Auch die Sitze haben der Belastung standgehalten, sie lassen sich weiterhin nach vorne und zurück schieben. Die Lenksäule ist um 100 mm in den Fahrgastraum eingedrungen. Im Fussraum muss hingegen von einem mittleren Verletzungsrisiko für die Füße ausgegangen werden, weil starke Intrusionen vorhanden sind. Das Verletzungsrisiko ist durch die geringen Pedalverschiebungen im Vergleich zu den anderen untersuchten Fahrzeugen weniger hoch. Die Steife der Fahrgastzelle zeigt sich auch an der geringen Verkürzung des Abstandes von A- zu B-Säule. Der Türschlossmechanismus ist noch völlig funktionsfähig. Das Türschloss öffnet unter einem leicht erhöhtem Kraftaufwand. Die Türe lässt sich nach dem Versuch mit einem Ruck problemlos öffnen.

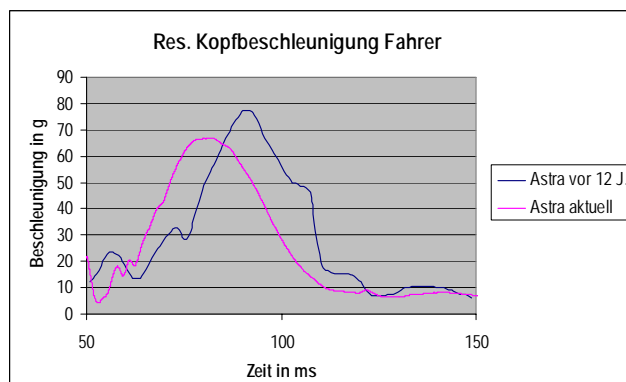
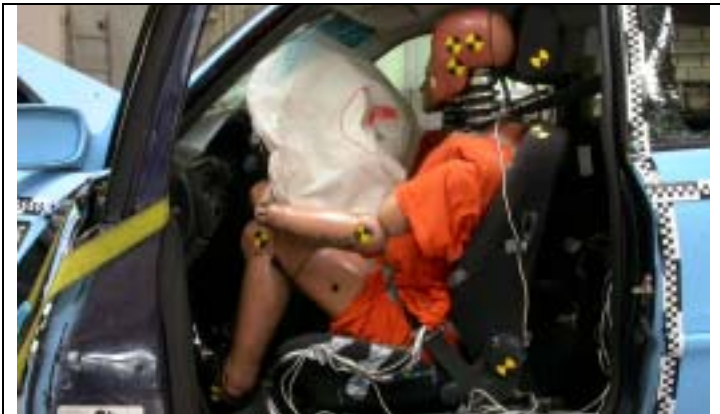
Die Filmanalyse zeigt, dass der Fahrer beim aktuellen Versuch deutlich weniger abtauchte, als beim Versuch vor 12 Jahren. Der Dummy ist beim aktuellen Versuch weniger aus der ursprünglichen Sitzposition gerutscht. Daraus lässt sich erklären, warum der Knieanprall und somit die Beckenbeschleunigung geringer ausgefallen sind. Die Brustbeschleunigungen fallen ebenfalls deutlich geringer aus.

Der Dummy auf dem Beifahrersitz ist dank des grossen Airbags noch besser geschützt als vor 12 Jahren. Der damals untersuchte Astra verfügte über keinen Beifahrerairbag.

Abb. 23 Dummyposition nach dem Versuch.

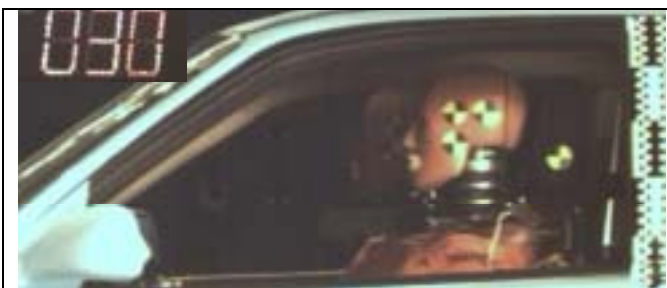
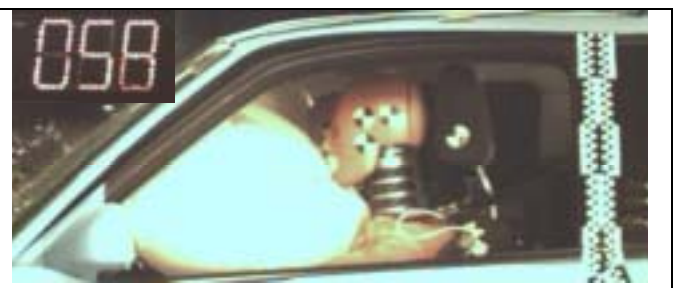
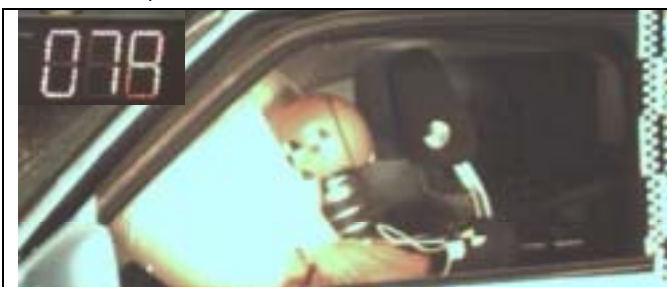
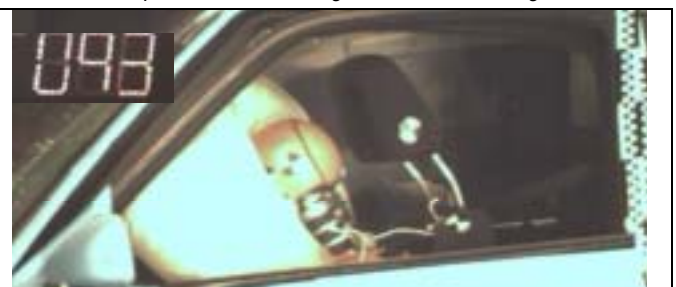
Der Airbag bricht mit 30 ms den Lenkraddeckel auf, was rund 5 ms später ist, als beim Test vor 12 Jahren. Daraus entsteht kein Nachteil. Die Analyse der Videobilder zeigt, dass beide Aufblasvorgänge etwa gleich viel Zeit in Anspruch nehmen und abgeschlossen sind, wenn der Kopf des Dummies in den Airbag eintaucht.

Das Kinn des Fahrerdummy trifft bei 58 ms auf den Airbag. Am Kopf wird 20 ms später die 3 ms-Spitzenbeschleunigung gemessen. Bei 93 ms ist die maximale Eindringtiefe erreicht.

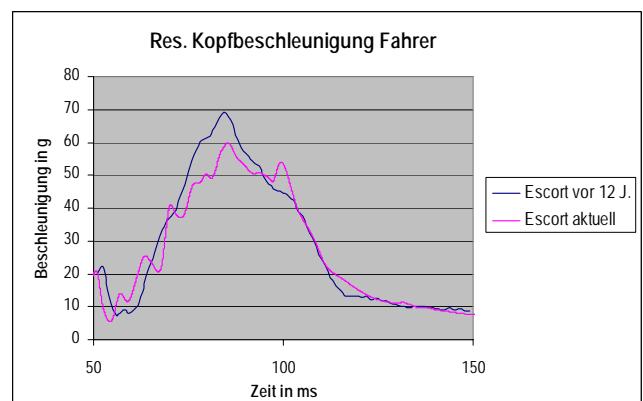
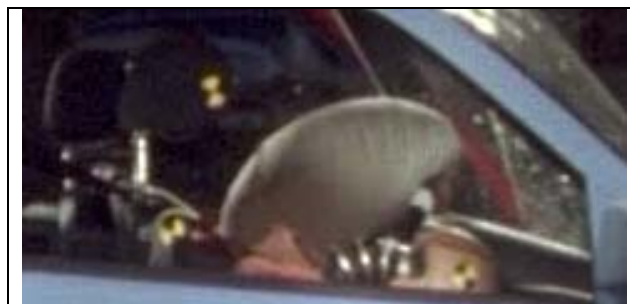
Fahrerseitig verhindert der Airbag einen Kopfaufschlag am Lenkrad, obwohl dieses in den Innenraum gedrückt wird. Der Fahrer erfährt die kleinsten Kopfbeschleunigungen dieser Versuchsreihe und steht bezüglich Kopfbeschleunigungen, HIC und Brustbeschleunigungen leicht besser da als vor 12 Jahren. Die Messwerte für den Beifahrer sind ebenfalls gut. Mit einem mittleren Verletzungsrisiko muss für die unteren Extremitäten gerechnet werden. Der Dummy stösst mit den Knien gegen das Armaturenbrett, dabei erreicht die Beckenbeschleunigung 58 g.

Abb. 30 Dummykopf schlägt beifahrerseitig nicht auf.

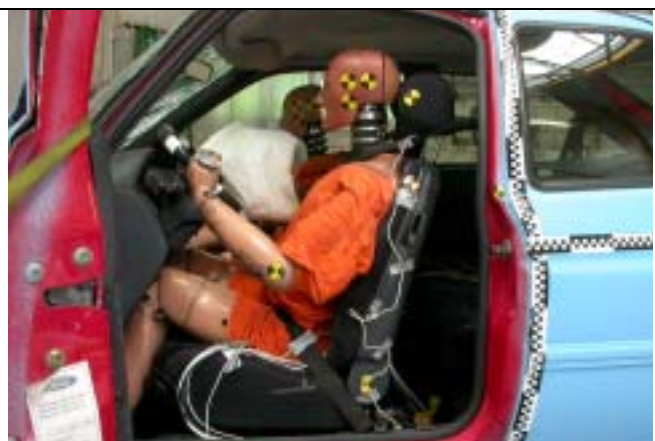
Abb. 32 Dummyposition nach dem Versuch

Im Escort haben die Sicherheitsgurte zusammen mit den Gurtklemmern und den Gurtstraffern sowie den formstabilen Sitzen sehr gut funktioniert. Die Daten der Gurtkraftmesser zeigen, dass die Gurten sehr früh Kraft aufbauen und das Kräfte maximum früh erreicht wird. Eine optimale Beckengurtführung in Kombination mit den straffen Sitzen verhindert das Abtauchen der Insassen effektiv. Der Erfolg dieses aufwändigen Gurtsystems zeigt sich in der geringen Vorverlagerung der Insassen. Dadurch konnte beifahrerseitig ein Kopfaufschlag auf dem Armaturenbrett auch ohne Beifahrerairbag verhindert werden.

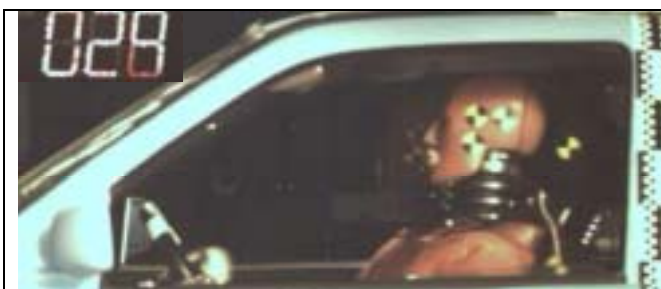
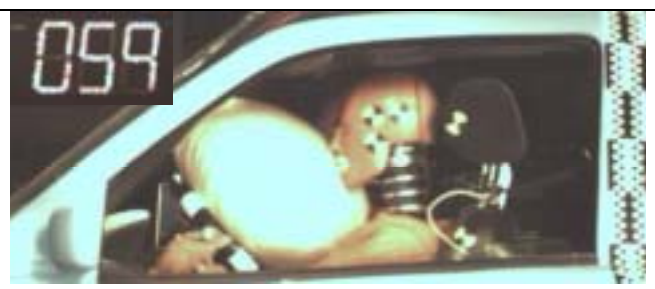
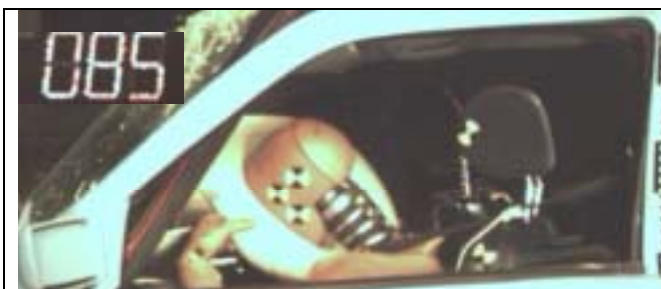
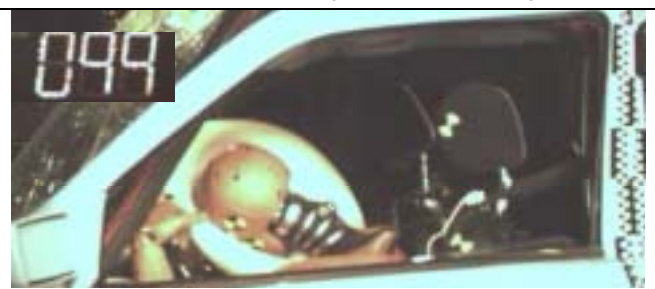
Das Aufreissen der Sollbruchstelle am Lenkrad findet mit 28 ms nach Anprall an der Barriere und damit nur 3 ms später als beim Test vor 12 Jahren statt. Die Filmanalyse ergibt gegenüber dem Test vor 12 Jahren keinen Unterschied im Aufblas- und Entfaltungsvorgang des Airbags.

Bei 59 ms trifft das Kinn des Fahrerdummy auf den bereits voll aufgeblasenen Airbag auf. Am Kopf wird die 3 ms-Spitzenbeschleunigung bei 85 ms gemessen. Die geringe Vorverlagerung durch das straffe Sicherheitsgurtsystem ist gut ersichtlich. Bei 99 ms ist die volle Eindringtiefe erreicht.

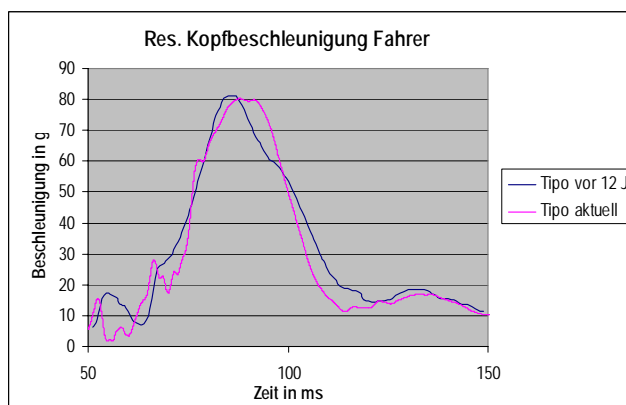
Der Gurtschlossstraffer auf der Fahrerseite wurde ausgelöst, hat aber nicht gewirkt. Die Gründe dafür sind nicht abschliessend benennbar. Da der Gurtschlossstraffer beim Ausbau des Fahrersitzes für die Analyse nach dem Versuch auslöste, liegt die Vermutung nahe, dass sich die Drahtseile des Gurtschlossstraffers wegen der massiven Deformationen verklebmt haben. Dagegen spricht, dass zum Zeitpunkt der Auslösung bei Anprallbeginn die Deformationen noch nicht erheblich waren. Der Gurtschlossstraffer auf der Beifahrerseite war bereits vor dem Versuch ausgelöst. Der Gurtkraftverlauf zeigt eine späte Kopplung der Insassen an die Fahrzeugverzögerung. Dadurch ergeben sich beachtliche Vorverlagerungen beider Dummies. Mit Hilfe der Filmanalyse der Versuche vor 12 Jahren, kann eine grössere Vorverlagerung nachgewiesen werden. Die Konsequenz daraus ist, dass der Fahrer einen härteren Kontakt mit Lenkrad und Airbag erfährt und der HIC höher liegt als vor 12 Jahren. Die Kopfbeschleunigungen haben einen ähnlichen Verlauf. Beim aktuellen Versuch mit dem Tipo werden die biomechanischen Grenzwerte teilweise überschritten. Dies trifft für das Halsmoment zu, welches im HIC keinen Niederschlag findet. Am Fahrerdummy wurde ein Nickmoment (M_y) von 85.9 Nm gemessen, welches über dem biomechanischen Grenzwert von 57 Nm liegt. Der Beifahrer schlägt mit dem Kopf hart auf dem Armaturenbrett auf. Die Kopfbeschleunigungen und der HIC fallen hier 50 % höher aus als im Neuzustand. Die Kopfbeschleunigung liegt mit 102 g über dem biomechanischen Grenzwert. Die massiven Deformationen am Fahrersitz und der Sitzverankerungen verursachen einen heftigen Knieanprall des Fahrerdummys. An der Beifahrerseite ist die Sitzverformung und dessen Verschieben nach vorne noch ausgeprägter, weshalb der Beifahrerdummy mit den Knien ebenfalls heftig am Armaturenbrett anprallt.

Nicht eingezogener Gurtschlossstraffer.

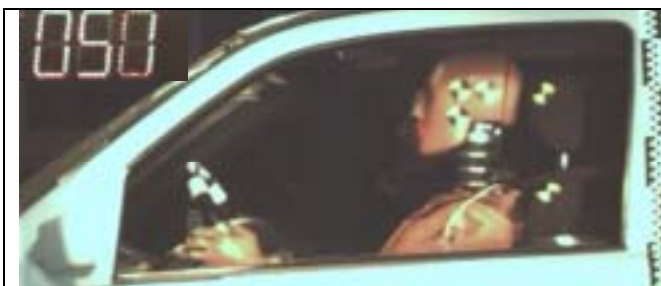
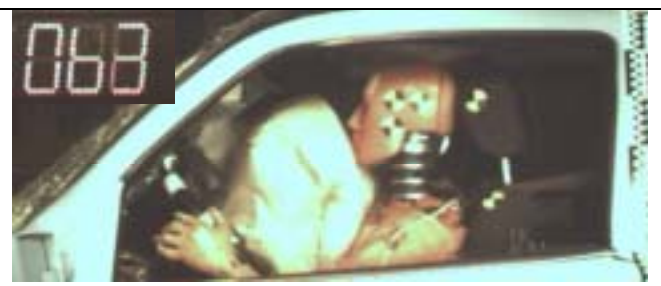
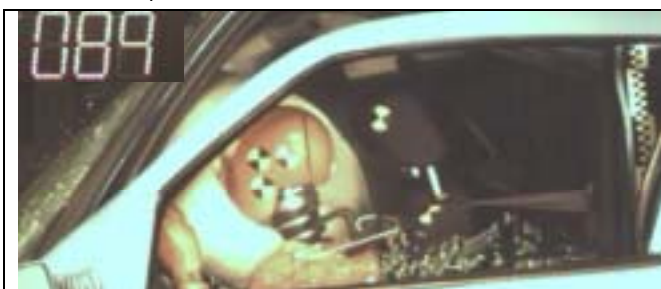
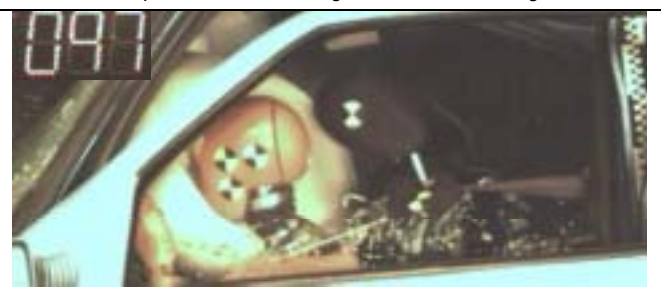
Bei 49 ms bricht der Airbag im Tipo die Sollbruchstelle auf, 15 ms später als beim Test vor 12 Jahren. Der Airbag hat weniger Zeit, sich voll zu entfalten und ist beim Auftreffen des Dummykopfes noch nicht voll aufgeblasen. Der Aufblasvorgang an sich geht aber genau so schnell vonstatten wie beim Versuch vor 12 Jahren. Die geringe Eindringtiefe des Kopfes weist auf einen bereits im Neuzustand schlecht abgestimmten Airbag. Der Luftsack hat nur eine einzige kleine Öffnung für den Austritt der Airbagfüllung, was hohe Drücke im Airbag und eine gewisse Elastizität ermöglicht.

Bei 63 ms trifft das Kinn des Fahrerdummy auf den noch nicht vollständig aufgeblasenen Airbag auf. Bei 89 ms wird am Kopf die 3 ms-Spitzenbeschleunigung gemessen. Bereits 8 ms später ist die grösste Eindringtiefe erreicht. Die Bilder (Abb. 45 & 46) zeigen die sehr grosse Vorverlagerung des gesamten Fahrerdummy. Der Fahrerkopf wird durch die Lenkradeindringung nach hinten gedrückt.

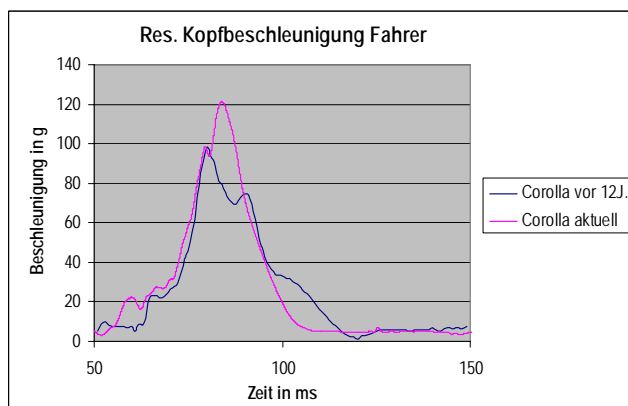
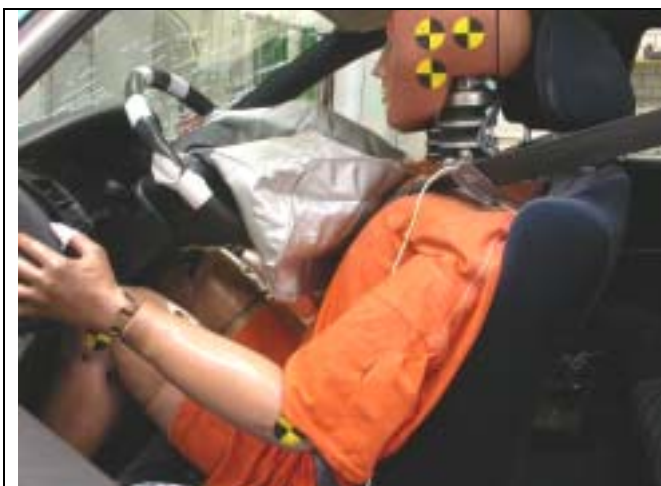
Abb. 49 Dummyposition nach dem Versuch

Das Schutzkonzept, bestehend aus Sicherheitsgurten, Sitze, Airbag und Karosseriestruktur, wurde bereits durch den Crashtest vor 12 Jahren an seine Grenzen belastet. Im Kopfbereich sind die Belastungen für Fahrer und Beifahrer durch die gealterten und abgenutzten Sicherheitskomponenten höher ausgefallen. Die Sicherheitsgurte zeigen keinen gleichmässigen Kraftaufbau. Daraus kann eine weitere zusätzliche, leicht vergrösserte Vorverlagerung erklärt werden. Dies führt in Kombination mit dem Eindringen des Lenkrades zu höheren Kopfbeschleunigungen und zu einem höheren HIC für den Fahrer. Ebenso trifft der Fahrerdummy mit der Brust hart auf das Lenkrad auf und biegt dieses nach vorne.

Die Brust- und Beckenbelastungen liegen in der gleichen Grössenordnung wie vor 12 Jahren. Der Fahrer schlägt mit dem rechten Knie wie auf dem Zündschloss auf. Der gleiche Sachverhalt der Sicherheitsgurte kann auch auf der Beifahrerseite festgestellt werden. Die schwache Rückhaltung der Gurte lassen eine zu grosse Vorverlagerung des Beifahrers zu, wodurch er mit dem Kopf hart auf dem Armaturenbrett aufschlägt. Die Kopfbeschleunigungen sowie der HIC fallen für den Beifahrer höher aus, die Brust- und Beckenbelastungen liegen in der gleichen Grössenordnung, wie vor 12 Jahren.

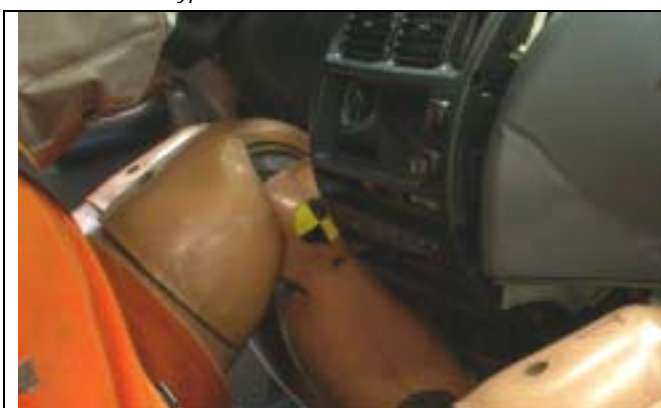
Abb. 51 Knieanprallpunkt des Beifahrers.

Für die unteren Extremitäten ist mit einem mittleren Verletzungsrisiko zu rechnen. Die Beckenbeschleunigungen sind nicht sehr hoch, wobei heftige Knieanpralle festgestellt wurden, der fahrerseitig sogar am etwas tief liegenden Zündschloss erfolgte.

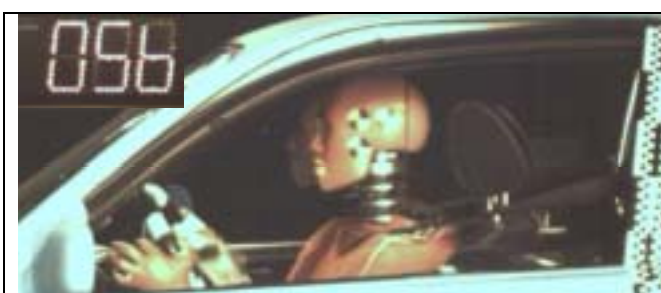
Die nicht optimale Airbag-Abstimmung wurde bereits vor 12 Jahren erkannt. Die Auslösezeit, das heisst das Aufreissen der Sollbruchstelle am Lenkrad lag beim aktuellen Versuch mit 55 ms nach Anprall auf der Barriere verhältnismässig spät, aber nur unwesentlich später als vor 12 Jahren. Der Airbag wurde nicht genügend schnell aufgeblasen, so dass der Fahrerkopf durch den Airbag hindurch auf der Lenksäule aufgeschlagen hat. Aus der Filmanalyse lässt sich keine Verschlechterung des Aufblasvorganges erkennen.

Abb. 53 Zeitpunkt des Aufreissens des Lenkraddeckels.

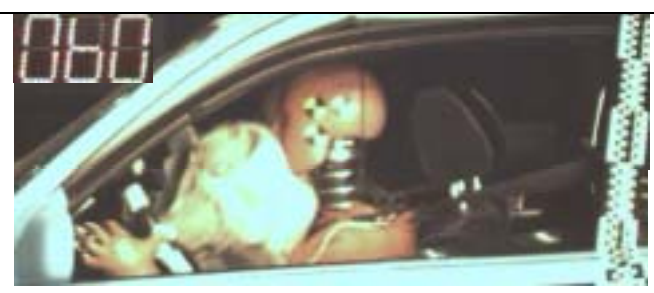
Abb. 54 Zeitpunkt der Berührung von Kinn auf Airbag.

Bei 60 ms berührt das Kinn des Fahrerdummy den Airbag. Der Airbag befindet sich zu dieser Zeitpunkt noch im Entfaltungs- und Aufblasvorgang. Bei 84 ms wird am Kopf die 3s-Spitzenbeschleunigung gemessen. Bereits 8 ms später ist die maximale Eindringtiefe erreicht, welche gegenüber der Position bei 84 ms nicht mehr wesentlich grösser ist.

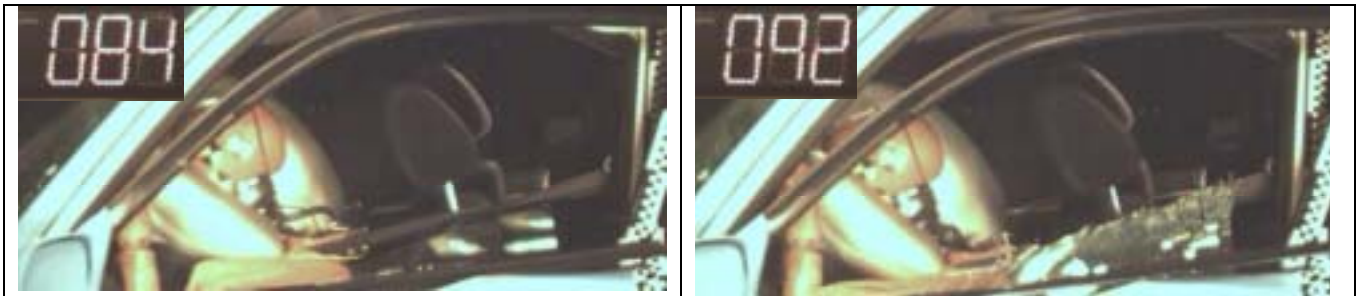
Abb. 55 Zeitpunkt der 3 ms-Spitzenbeschleunigung.

Abb. 56 Zeitpunkt der maximalen Eindringtiefe.

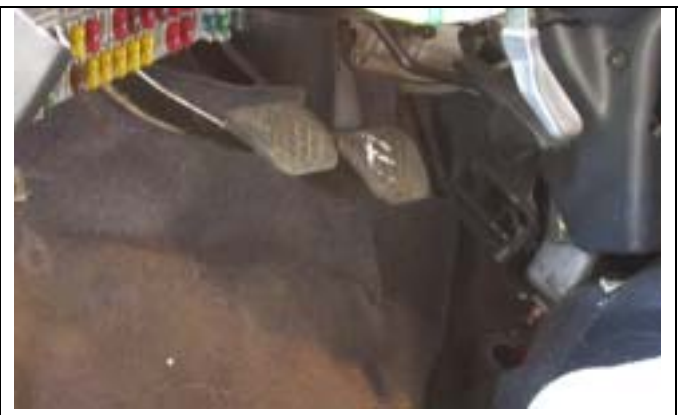
Die Karosserie weist nach wie vor erhebliche Deformationen auf. Der Dachholm knickt auf und die Fahrertür wird auseinandergedrückt. Die Lenksäule und das Armaturenbrett werden nach innen gedrückt und verkleinern den Überlebensraum des Fahrers. Die Lenksäule wird dabei aus ihrer Verankerung gerissen. Im Fussbereich sind starke Intrusionen vorhanden, die Pedalverschiebung liegt jedoch auf mittlerem Niveau. Mit 150 mm Verkürzung des Abstandes von A- zu B-Säule wurde beim Civic die grösste Fahrgastzellendeformation gemessen. Der Schlossmechanismus lässt sich nur noch von innen betätigen. Trotz der stark ausgeprägten Deformation lässt sich die Türe mit einem Ruck von Hand öffnen.

Abb. 58 Fussraum nach dem Versuch.

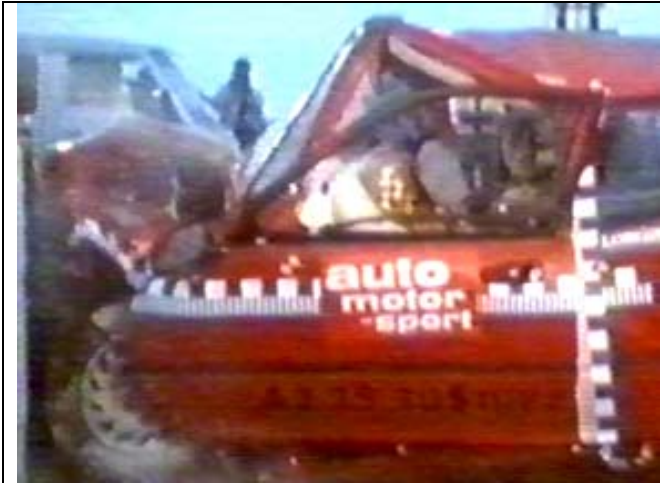
Nach dem mangelhaften Abschneiden des Civics vor 12 Jahren hat Honda die Fahrzeugstruktur überarbeitet. Der untersuchte Civic verfügte über eine steifere Karosserie, als der Proband vor 12 Jahren. Der Versuch zeigt deutlich, dass die Modifikationen erfolgreich waren. Die Fahrzeugdeformationen konnten in gewissen Bereichen um fast die Hälfte reduziert werden. Der Überlebensraum für den Fahrerdummy ist im Vergleich zu den anderen Fahrzeugen trotzdem geringer. Die steifere Karosserie lässt sich auch optisch anhand der Filmanalysen nachweisen.

Abb. 59 Fahrzeugdeformation während des Versuchs vor 12 Jahren.

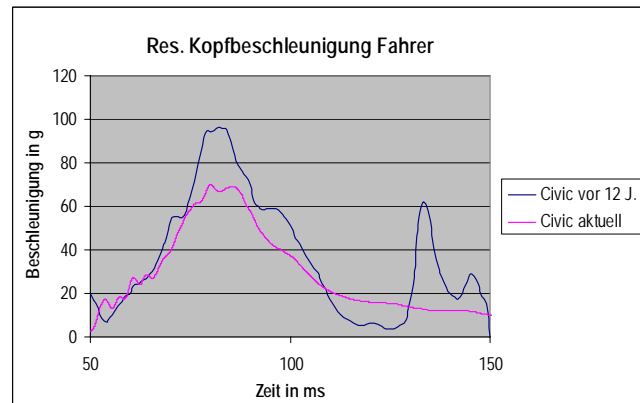
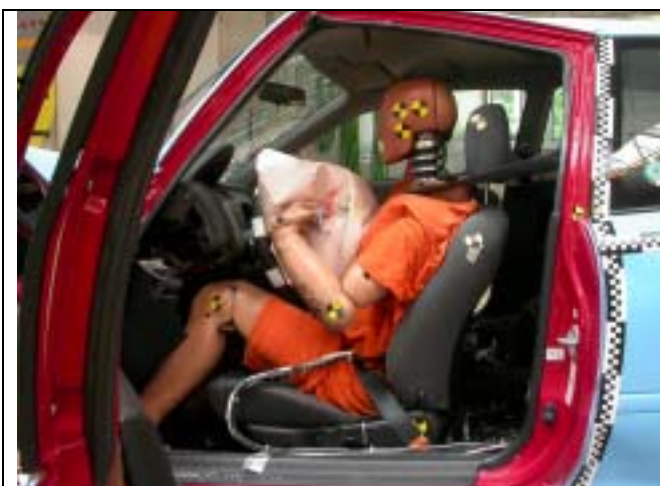
Der Verlauf des Kraftaufbaus der Sicherheitsgurte liegt im Vergleich zu den anderen Probanden im Mittelfeld. Die Filmanalyse zeigt, dass die Vorverlagerung des Oberkörpers durch die gute Wirkung des Rückhaltesystems nicht sehr stark ausgeprägt ist. Der Oberkörper des Fahrerdummy schlägt auf dem eingedrückten Lenkrad auf. Damit werden wie beim ursprünglichen Versuch vor 12 Jahren die biomechanischen Grenzwerte erreicht. Die Kopfbeschleunigungen, der HIC und die Brustbeschleunigungen fallen für den Fahrerdummy deutlich kleiner aus als noch vor 12 Jahren. Die steifere Karosserie auf der Beifahrerseite führte zu geringfügig erhöhten Insassenbelastungen. Das Fahrzeug erhält beim Anprall früher eine Rotation nach rechts, wodurch der Beifahrer mit dem Kopf auf den harten Kunststoffabdeckungen der Bedienelemente in der Mitte des Armaturenbrettes aufschlägt. Daraus ergibt sich ein leicht höherer HIC für den Beifahrerdummy.

Abb. 61 Dummyposition nach dem Versuch.

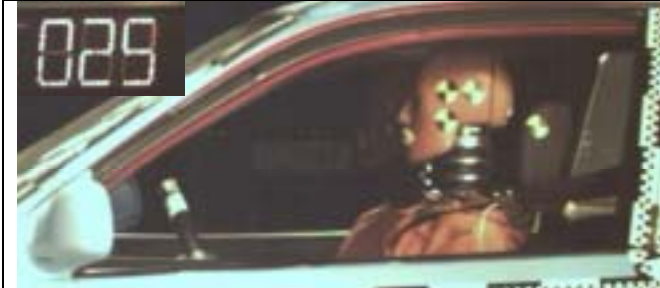
Die Sollbruchstelle am Lenkrad reisst bei 26 ms nahezu zeitgleich auf, wie beim Versuch vor 12 Jahren. Die Filmanalyse zeigt, dass der Entfaltungsvorgang und das vollständige Aufblasen des Airbags genau gleich viel Zeit beanspruchen, wie beim Erstversuch vor 12 Jahren.

Abb. 63 Zeitpunkt des Aufreisens des Lenkraddeckels.

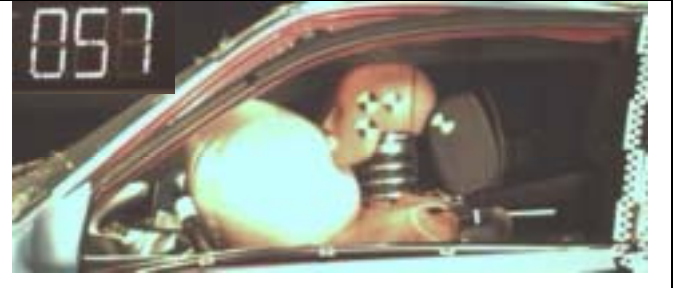
Abb. 64 Zeitpunkt der Berührung von Kinn auf Airbag.

Bei 57 ms trifft das Kinn des Fahrerdummy auf den aufgeblasenen Airbag. Bei 85 ms wird am Kopf der 3 ms-Spitzenwert gemessen. Bereits 10 ms später, bei 95 ms, hat der Kopf die maximale Eindringtiefe erreicht.

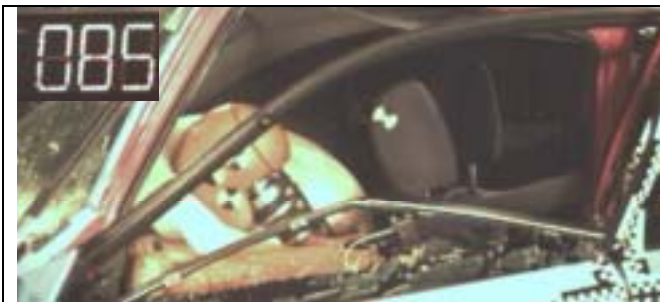
Abb. 65 Zeitpunkt der 3 ms-Spitzenbeschleunigung.

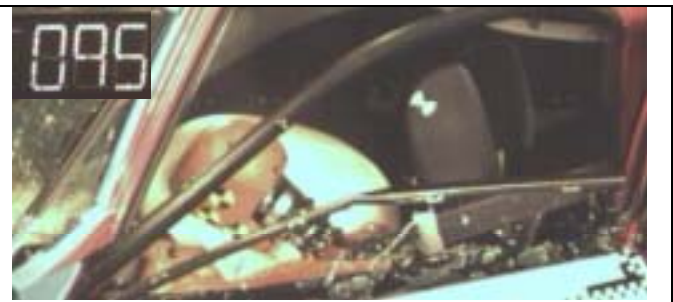
Abb. 66 Zeitpunkt der maximalen Eindringtiefe.
